“СПАСЕНИЕ МОСТА СИДИ РАШИД В АЛЖИРЕ”,

Petrangeli, M. and Pietrantoni, M. (2013)

Спасение моста Сиди Рашид в Алжире

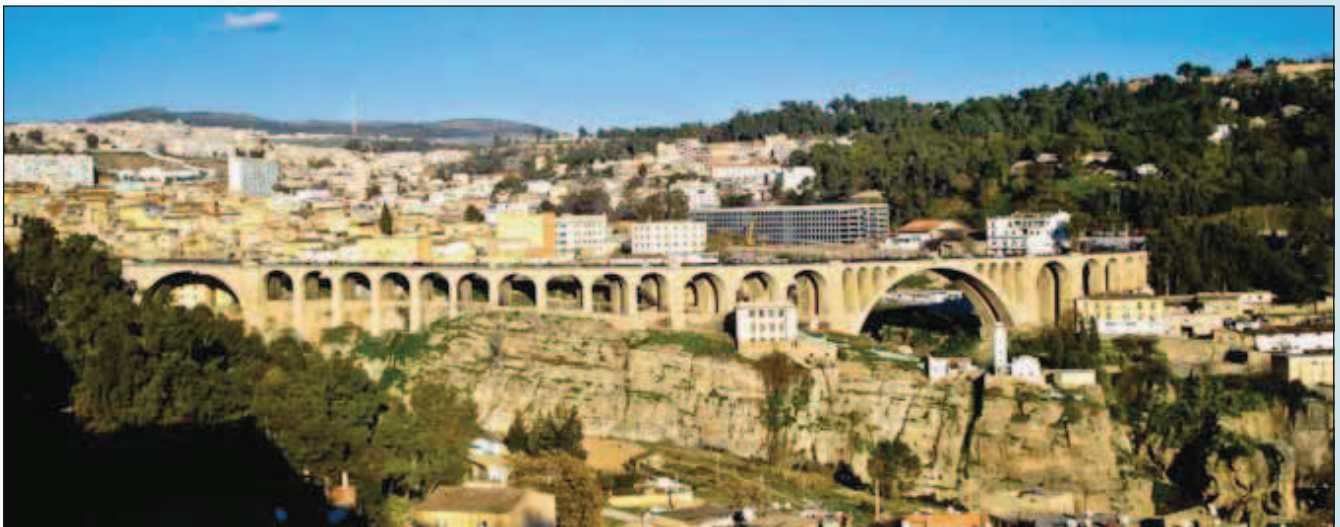
Рис. 1. Мост Сиди Рашид при взгляде с верховой стороны реки (правый берег справа)

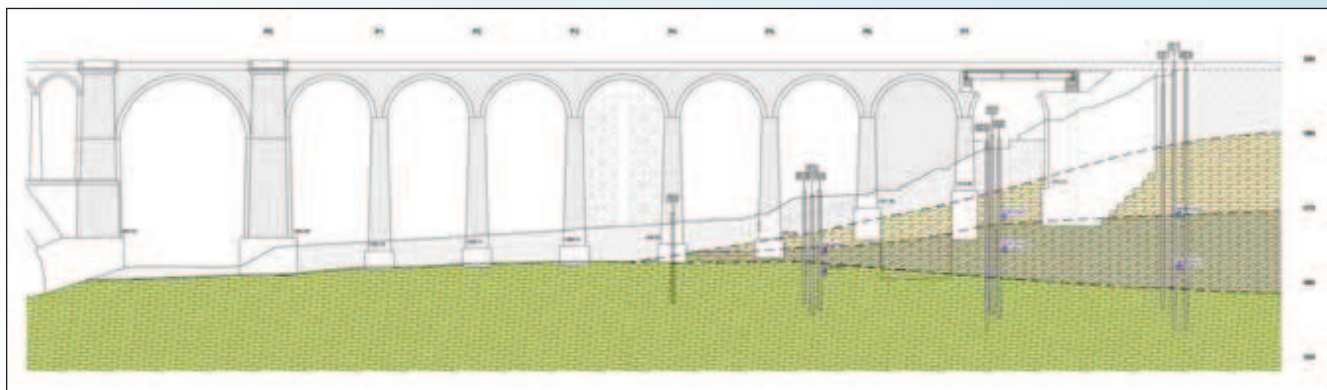
Рис. 2. Геологический разрез правой части моста Сиди Рашид и схемы ремонтных работ (грунтовые анкера, стена между опорами 1 и 2, временные леса для поддержания арки между опорами 4 и 5, демпфирующий пролет между устоем и опорой 1)

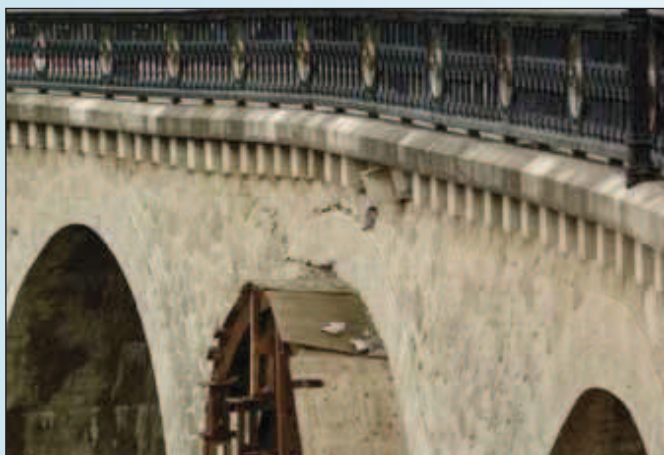
Рис. 3. Разрушение внутреннего пояса арки между опорами 4 и 5

приближения, чтобы стала абсолютно понятна кинематика механизмов повреждения. Первые пролеты со стороны рассматриваемого берега расположены на горизонтальной кривой очень малого радиуса (всего 105 м). От толкающего усилия со стороны устоя, а также вследствие устройства в первом от буферного пролета арки сплошной стенки, которая была возведена между стойками первых четырех арок (две оси), верхняя часть пролетного строения потеряла устойчивость от продольного сжатия и выпучилась наружу. При этом возникли очень широкие трещины от изгибающих усилий в основаниях промежуточных опор (рис. 4). Выпучивание пролетного строения в уровне проезжей части составило около 20 см. Раскрытие трещины в основании промежуточных опор достигло 20 мм, что теоретически соответствует кинематике твердого тела. В центре кривой в уровне проезжей части образовался пластический шарнир с разрушением камня с внутренней (низовой) плоскости арки (рис. 3). Все эти натурные наблюдения были подтверждены материалами топографических съемок.

После того как удастся закрепить нестабильный грунт и вследствие этого конструкция моста не будет проявлять каких-либо признаков дальнейших деформаций, потребуется демонтировать разрушенную арку между опорами 4 и 5 и восстановить ее заново. Если к этому времени не будет полной уверенности в эффективности и долговременности стабилизации склона в результате проведенных работ, придется воспользоваться еще одним буферным пролетом, который позволит при будущем этапе скольжения не передавать какие-либо усилия на основную конструкцию моста.

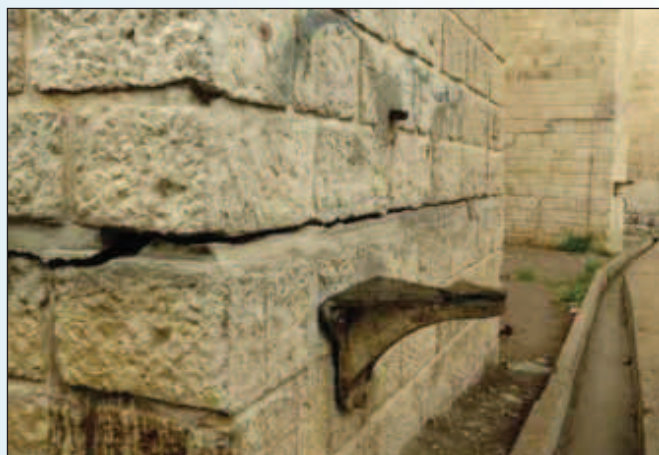
Рис. 4. Широко раскрытые трещины в основании тела промежуточных опор

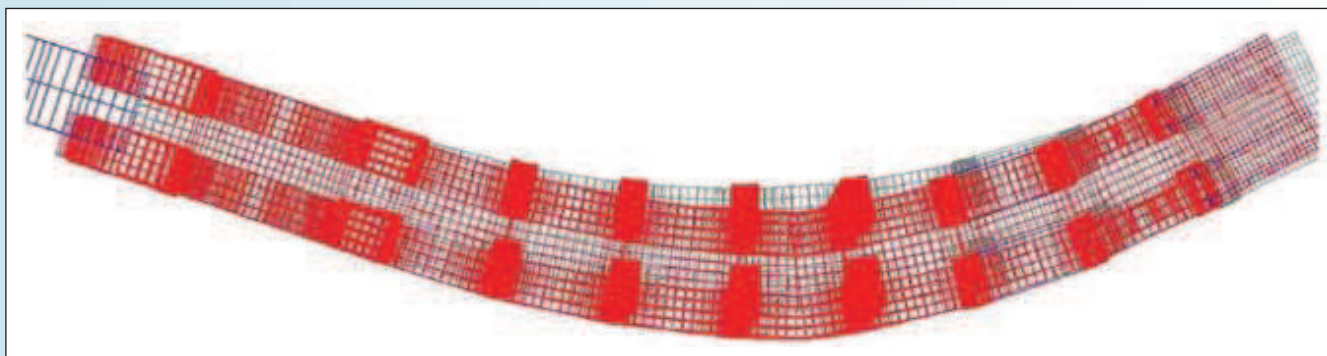
Рис. 6. Модель моста для расчета по методу конечных элементов. Расширенная кинематическая модель деформаций моста

напряжения, близкие по величине к разрушающим, причем всего лишь под нагрузкой от собственного веса. Трещины и сколы, появившиеся в последующие месяцы на четырех промежуточных опорах (рис. 7), возникли в тех местах, где кинематическая модель указывает на возникновение максимального поворота поперечных сечений в основаниях промежуточных опор (рис. 6).

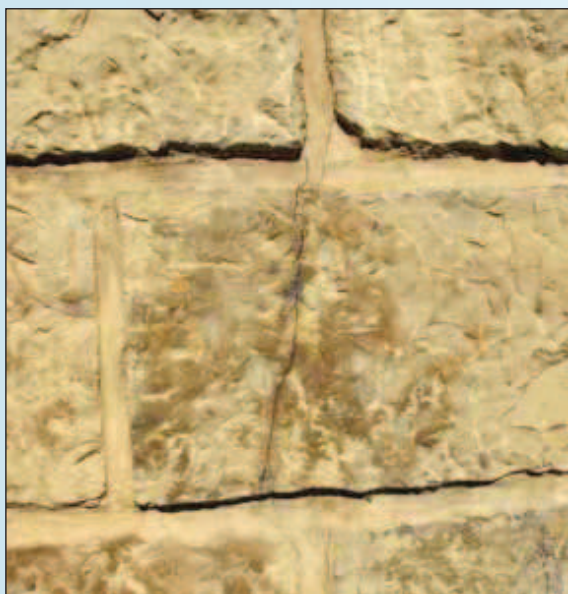
Рис. 7. Трещины раскалывания на теле промежуточной опоры

ло вызвано прогрессирующим повреждением сечений в основании промежуточной опоры. Указанное повреждение, по всей видимости, ускорилось неизбежной вибрацией, создаваемой погружением микросвай и бурением скважин под грунтовые анкеры, которые устраивались с целью прикрепить фундаменты промежуточных опор к известняковой скале.

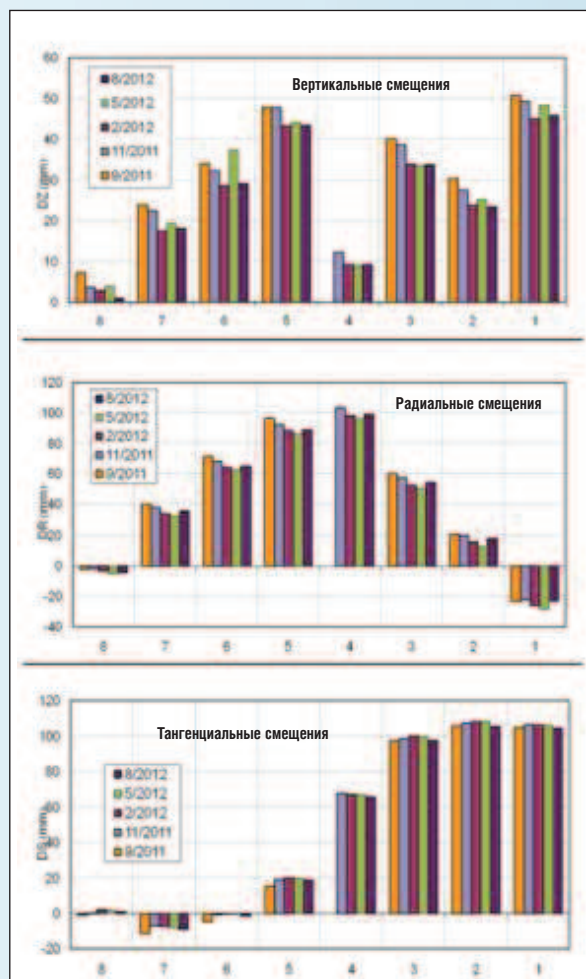
Отсчеты при проведении топографической съемки снимали по четырем точкам в углах каждой промежуточной опоры в сечении на уровне основания тела опоры и один отсчет наверху, на уровне пяты арки. Измерения полностью подтвердили результаты расчетов по числовой математической модели. Принимая отсчет в уровне пяты арки за начало координат (рис. 8), было отмечено, что самые большие тангенциальные смещения (вниз по склону) происходили на устое, затем они быстро уменьшались от одной промежуточной опоры к другой по мере того как известняковая плита приближалась к дневной поверхности (т. е. по мере приближения к промежуточной опоре 4, как показано на рис. 2). Радиальные смещения очень высоки на опорах с 3-й по 6-ю, как раз на том участке, где наблюдает-

Рис. 8. График смещения промежуточных опор в уровне пяты арки

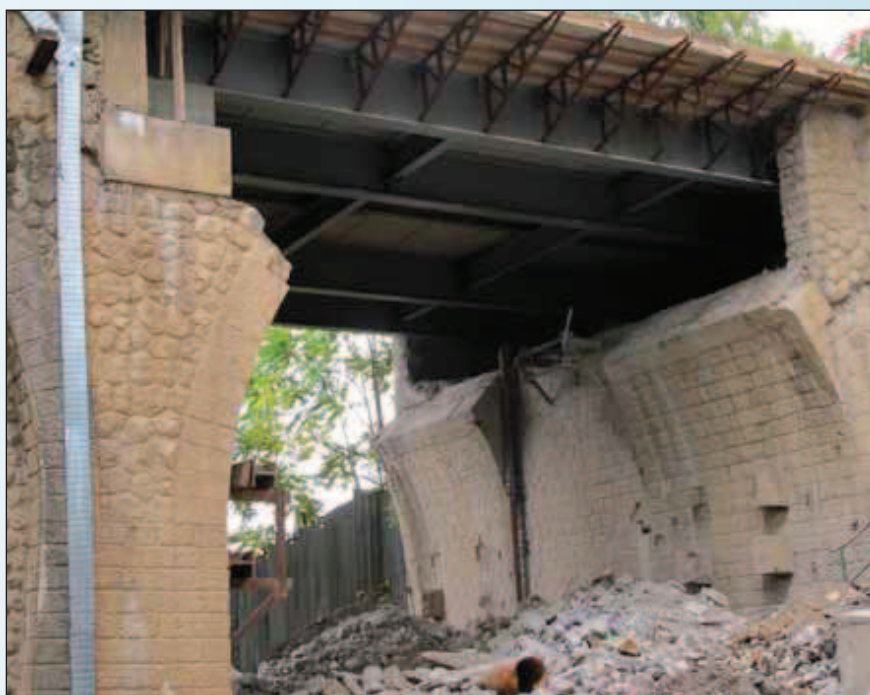
Рис. 9. Буферный пролет между устоем и промежуточной опорой 1

монтаж буферного пролетного строения, которое к тому времени совсем заклинило, а новый пролет с новой проезжей частью, поставленный ему на замену, был короче, легче и у него были оставлены повышенные зазоры по торцам, рассчитанные на большие перемещения со стороны устоя (рис. 9).

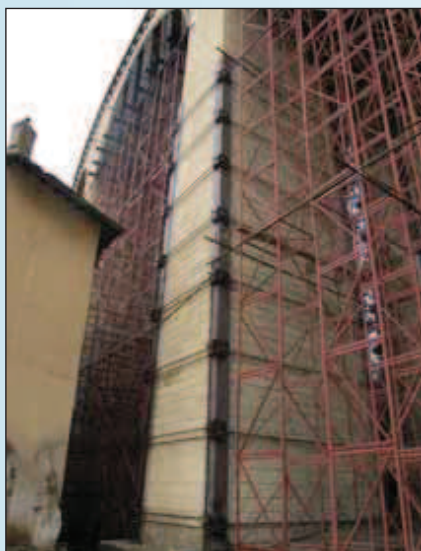
Рис. 10. Аварийная обстройка для усиления тела опоры прокатным металлом с внешним обжатием

К сожалению, в течение осени и зимы 2011–2012 гг. скольжение склона достигло нового пикового значения, что потребовало постановки укрепительных конструкций на двух других арках и усиления наиболее поврежденных промежуточных опор металлическими прокатными элементами и поперечного предварительно-

го обжатия с целью предотвращения обрушения этих опор (рис. 10).
