La frana sulla Via Olimpica a Roma

ING. GEOL. MASSIMO PIETRANTONI*

Un esempio di lavoro complesso gestito in regime d'urgenza

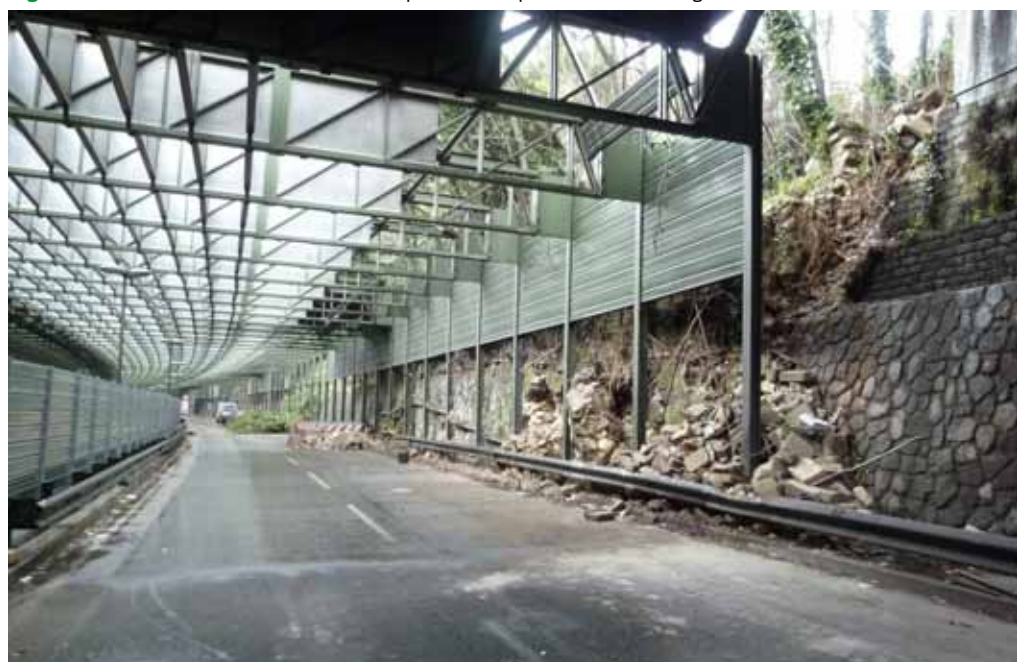
Subito dopo l'evento franoso il dissesto si manifestava, al piede della frana, con evidenti ribaltamenti, traslazioni e crolli del muro di sottoscampa della Via Olimpica (v. fig. 2).

Il tratto di muro dissestato iniziava subito dopo la spalla del cavalcavia della Via Cassia e si sviluppava su un fronte di circa 35m procedendo verso lo Stadio Olimpico. In questo tratto il muro ha un'altezza di circa 3m ed è formato da blocchi irregolari di tufo scarsamente legati

Figura 2 - Il tratto di muro di sottoscampa dell'Olimpica crollato a seguito della frana

da malta cementizia. Nel tratto interessato dalla frana il muro ha subito una forte spinta dal terreno retrostante, con una traslazione di circa 50-60cm fino ad appoggiarsi ai montanti in acciaio della galleria "anti-rumore". Da subito è apparso evidente che questa struttura rappresentava un contrasto alla spinta del terreno e aveva fermato, almeno localmente, la completa traslazione o il crollo del muro. Il coronamento della frana era invece evidente a monte della trincea, nell'area condominiale, ed era segnato da una scarpata principale di forma arcuata che creava un gradino ribassato di circa 1.5m e poi da altre scarpate secondarie, a valle della principale, sempre di forma arcuata, con gradini di minore altezza. Altre fessure e crepe, più o meno aperte e più o meno recenti, erano presenti anche nelle zone limitrofe, sempre a monte della trincea stradale, a testimonianza di una situazione critica già presente prima degli eventi meteorici.

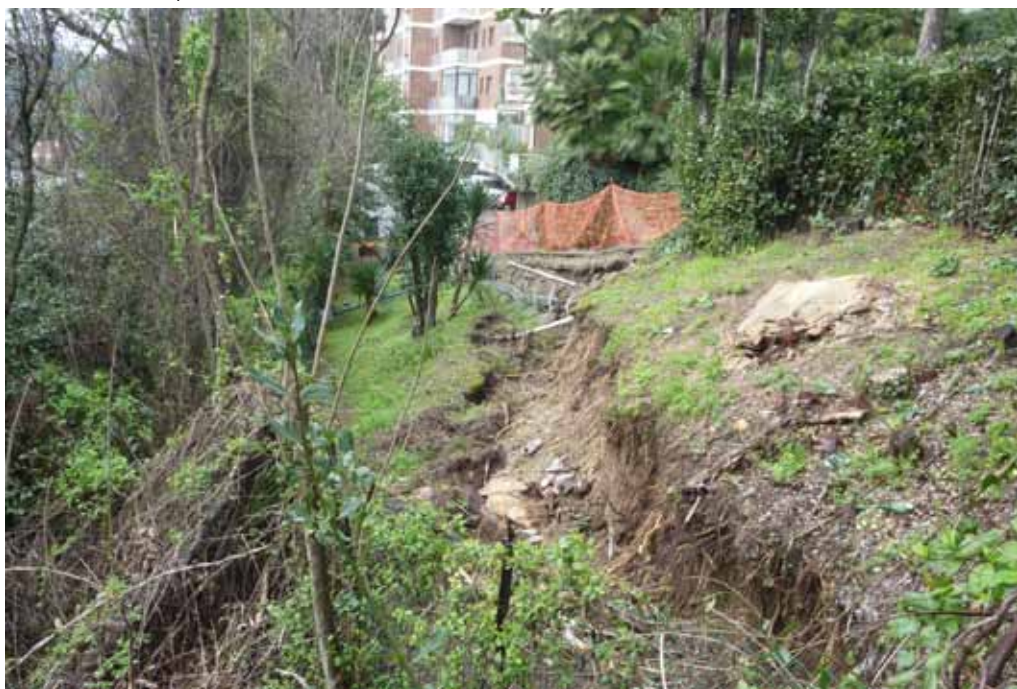
Complessivamente, il ribassamento sulla sommità della frana arrivava fino ad un paio di metri, riducendosi progressivamente sul fianco ovest (verso lo Stadio), dove terminava a pochi metri dallo spigolo di uno dei palazzi residenziali. La scarpata finiva invece bruscamente ad est sul muro laterale della spalla del cavalcavia della Via Cassia facendo ritenere che la frana si sarebbe estesa su questo lato se non fosse stata presente la spalla del cavalcavia, realizzata con una paratia di pali. Dopo la fase parossistica, il fenomeno è proseguito lentamente almeno per 30-40 giorni, con un graduale aumento del ribassamento e dell'apertura delle crepe sul terreno.

Figura 3 - Il coronamento della frana che ha lesionato la strada di accesso al condominio avvicinandosi ai palazzi

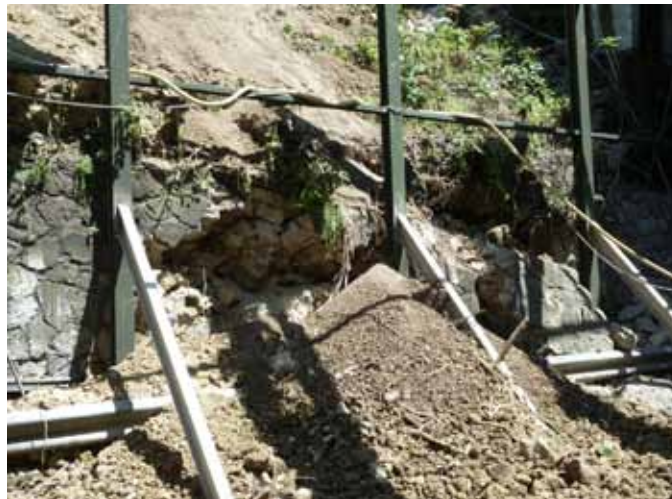
Figura 5
Il puntellamento della galleria anti-rumore

I lavori sono iniziati il 31 Marzo, un solo mese dopo l'inizio degli studi e delle indagini. I lavori veri e propri sono stati anticipati da un puntellamento di sicurezza della barriera antirumore e dal riempimento delle cavità (che, vista la complessità della loro distribuzione nel sottosuolo, ha richiesto numerosi giorni di lavoro e la messa in opera di molti metri cubi di calcestruzzo). Le operazioni di riempimento sono state monitorate con apposite sonde e video-ispezioni.

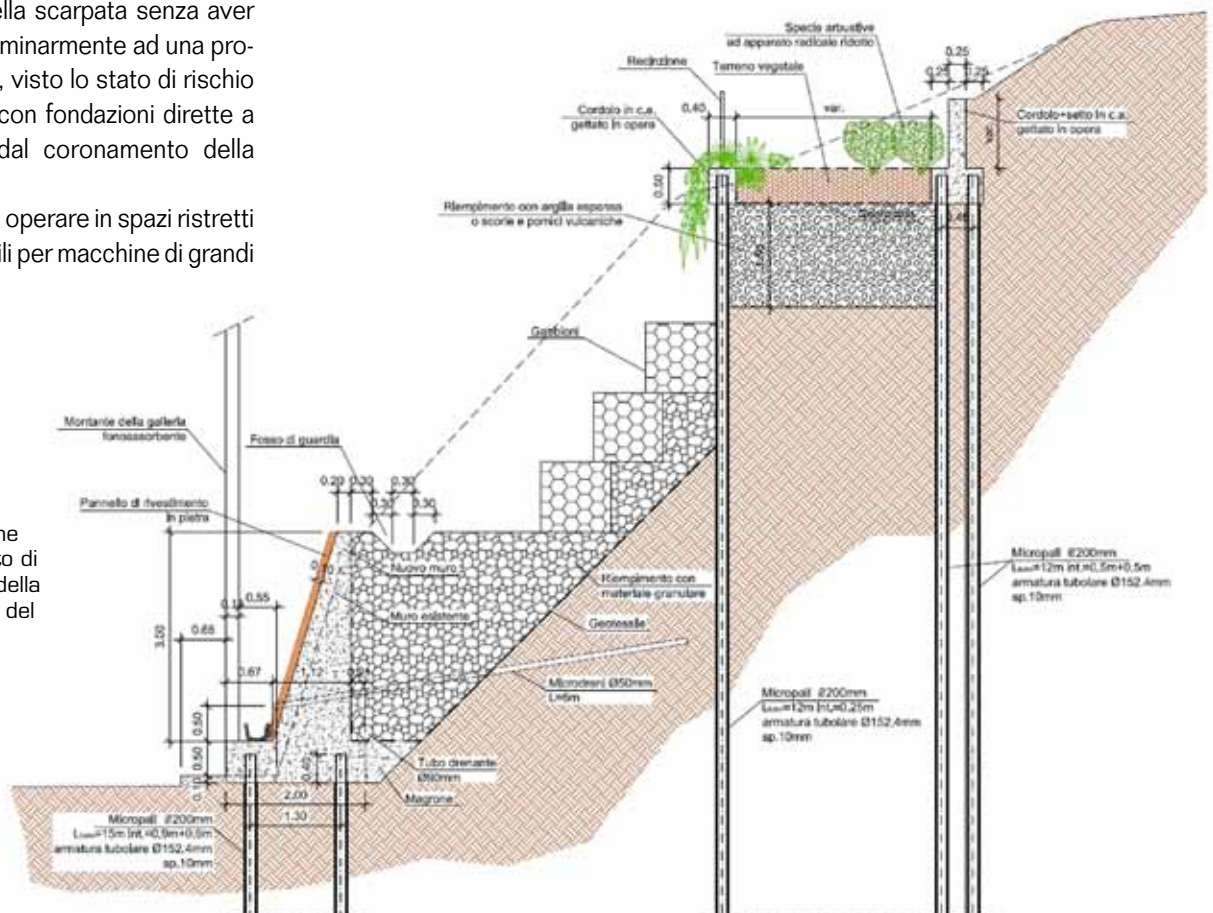
Figura 4 - Sezione tipo dell'intervento di consolidamento della frana e ripristino del muro crollato

- 1) Strutture di sostegno con la funzione

statica di mitigare gli spostamenti orizzontali, attuare la protezione degli edifici a monte, rafforzare la pendice. La struttura è formata da una doppia paratia di micropali $\varnothing 200$ mm, disposti a quinconce, affiancata ad una seconda paratia, parallela alla precedente, anch'essa con micropali $\varnothing 200$ mm. Le due paratie sono fra loro vincolate in testa con trasversi

in c.a. per formare una struttura "a cavalletto". La scelta di micropali è dettata dalla necessità di operare su spazi molto ristretti, con macchine a bassa invasità e lavorazioni a ridotto impatto da rumore e vibrazioni.

2) Rafforzamento di un breve tratto di muro, in adiacenza al tratto apparentemente integro, ma fortemente minacciato dall'evoluzione del fenomeno in atto. Il rafforzamento è stato realizzato con una paratia di micropali al piede del

muro e con una cucitura con chiodi (sistema "soil nailing"). 3) Demolizione e ripristino della porzione di muro crollato. Il nuovo muro, di calcestruzzo armato gettato in opera, è fondato su una doppia fila di micropali ed è stato realizzato con una complessa operazione "per campioni" (tecnica dello "scuci e cuci") per evitare importanti rilasci del terreno. L'intervento sul muro crollato è il-

lustrato nella sezione tipo (fig. 4).

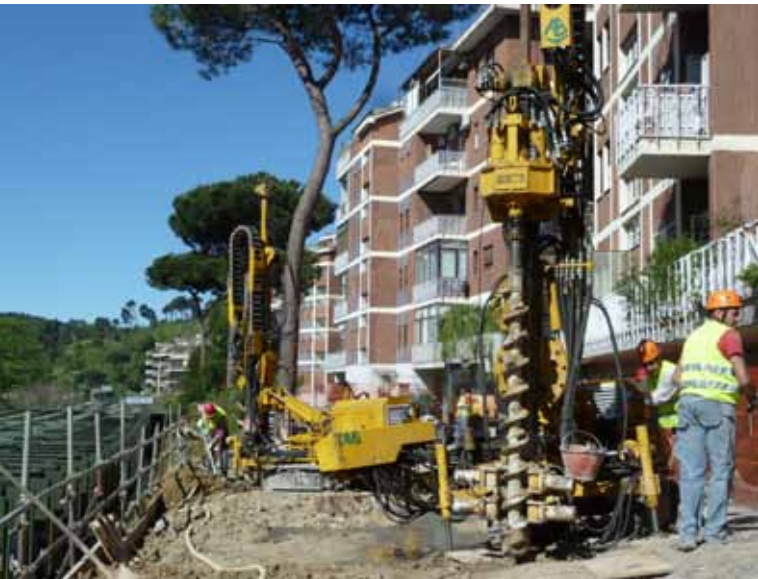
Figura 6 - Due macchine da micropali impiegate in serie per accelerare i tempi di esecuzione

Si è proceduto poi con l'esecuzione delle paratie di micropali dall'alto e il loro collegamento con un reticolo di travi in c.a.. Nonostante gli spazi molto ristretti e le condizioni di sicurezza molto critiche, dovendo operare in una zona coinvolta da frana, sono state impiegate due macchine da perforazione con una procedura di lavoro che ha sempre assicurato la sicurezza delle maestranze e dei luoghi.

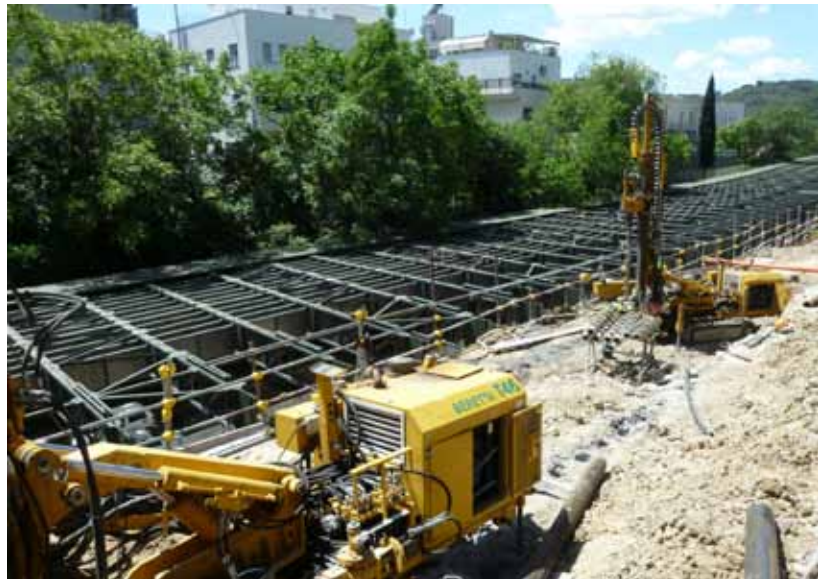
Figura 7 - Particolare delle condizioni operative, con macchine in stretta adiacenza alla galleria anti-rumore

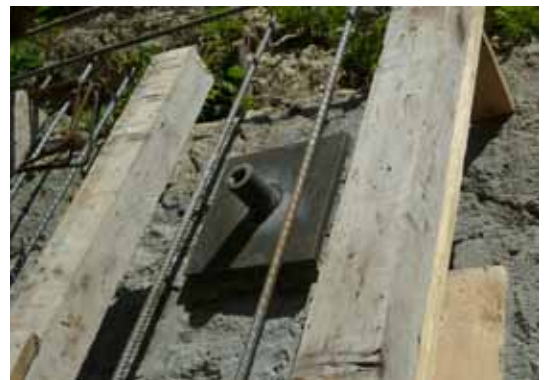
Figura 10 - Particolare della piastra di collegamento della chiodatura, poi integrata nell'armatura della cortina di rinforzo in c.a.

esso. Il rinforzo è stato realizzato con una fila di micropali di fondazione al piede del muro, con lo scopo di evitare eventuali fenomeni rototraslativi passanti al di sotto del muro stesso, e inoltre con chiodature sub-orizzontali, con la tecnica del soil-nailing. Le chiodature sono state collegate al muro con piastre metalliche messe a ridosso del paramento del muro stesso e collegate da una cortina in c.a. che verrà poi rivestita in pietrame.

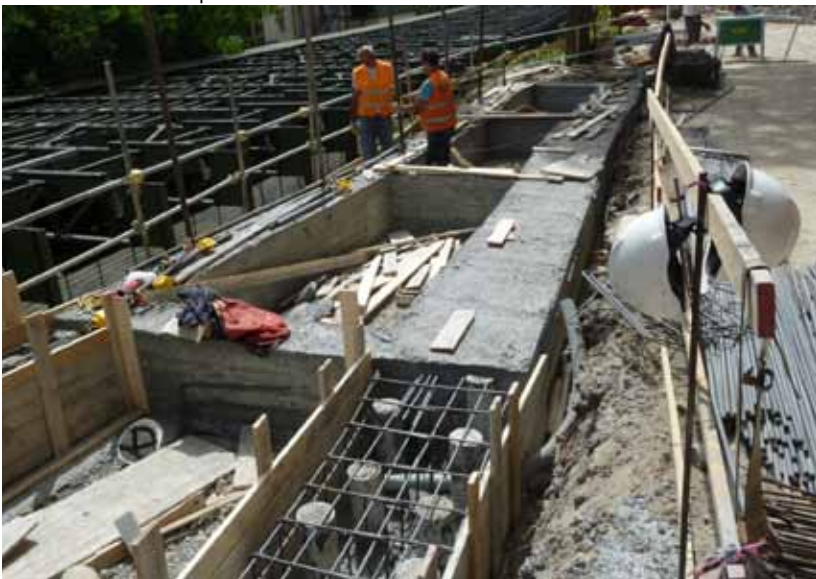
Figura 8 - L'esecuzione dei cordoli di collegamento delle paratie di micropali

Per i motivi prima illustrati, il collegamento tra le paratie di micropali ha rappresentato un elemento progettuale essenziale

per la rigidità della struttura e quindi per la deformabilità del complesso terreno-paratia; la limitazione delle deformazioni al contorno, vista la vicinanza dei fabbricati, era infatti una delle criticità di maggiore importanza e sulla quale si sono incentrate le attenzioni in fase di programmazione degli interventi.

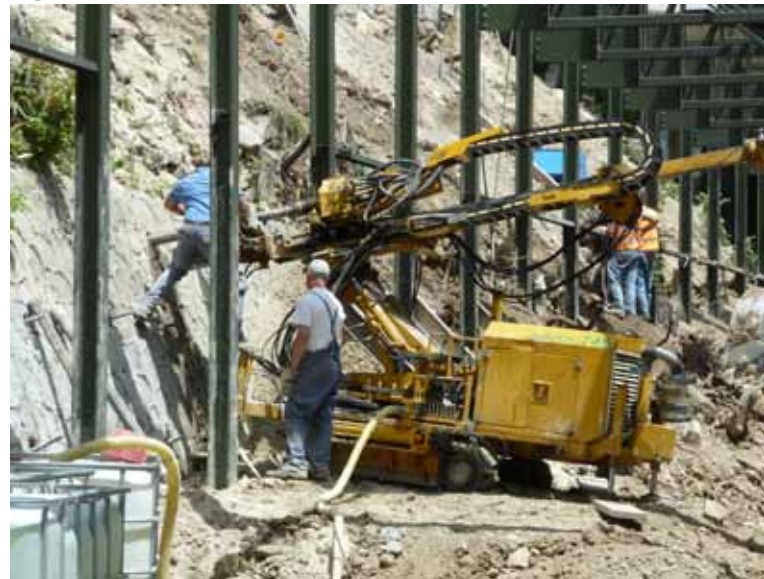
Figura 9 - Chiodatura del tratto di muro esistente non crollato

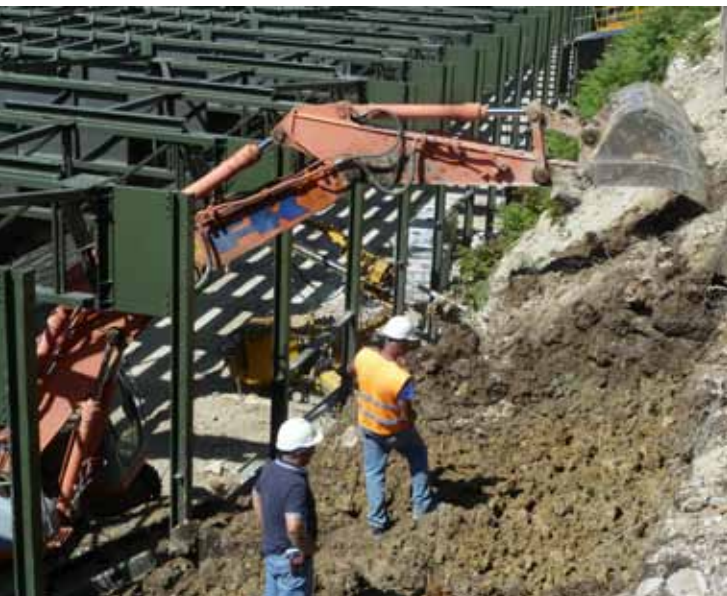
Figura 11 - Lo scavo per campioni. Si notino le difficoltà operative con escavatore operante tra i montanti della galleria

I lavori sono proseguiti poi con la sostituzione del muro crollato con una struttura in cemento armato. La sostituzione è stata realizzata previo scavo controllato e per campioni, con lo scopo di apportare il minore disturbo nei terreni, e sotto continuo monitoraggio. Le operazioni di scavo sono state rese complesse anche dalle limitazioni di spazio dovute alla presenza della galleria anti-rumore. Nonostante durante tali operazioni si siano verificati eventi meteorici di partico-

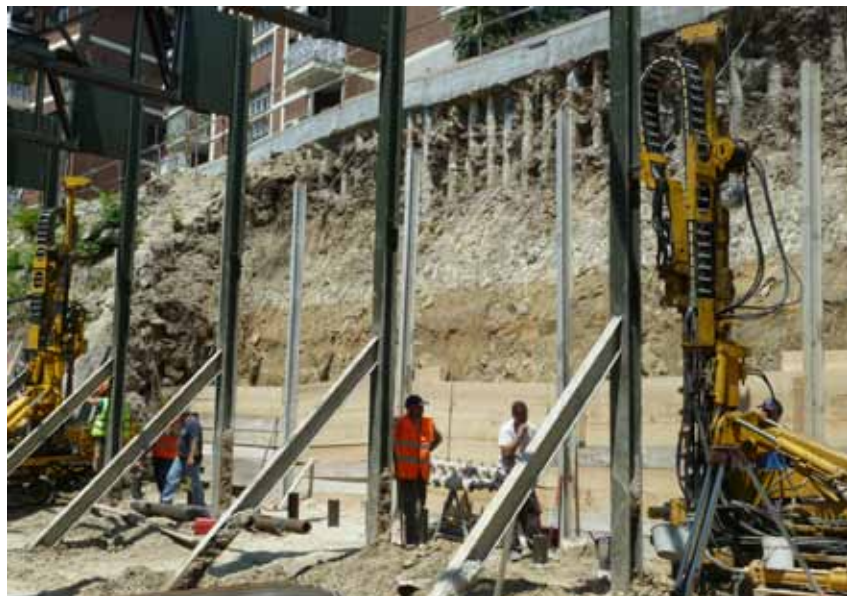
Figura 12 - L'esecuzione dei micropali di fondazione del nuovo muro

Si è proceduto quindi con una lavorazione in serie e per campioni che ha previsto la realizzazione dei micropali di fondazione, l'armatura, la cassetta e il getto del muro, il rinterro a tergo con materiale drenante e infine la realizzazione dei microdreni.

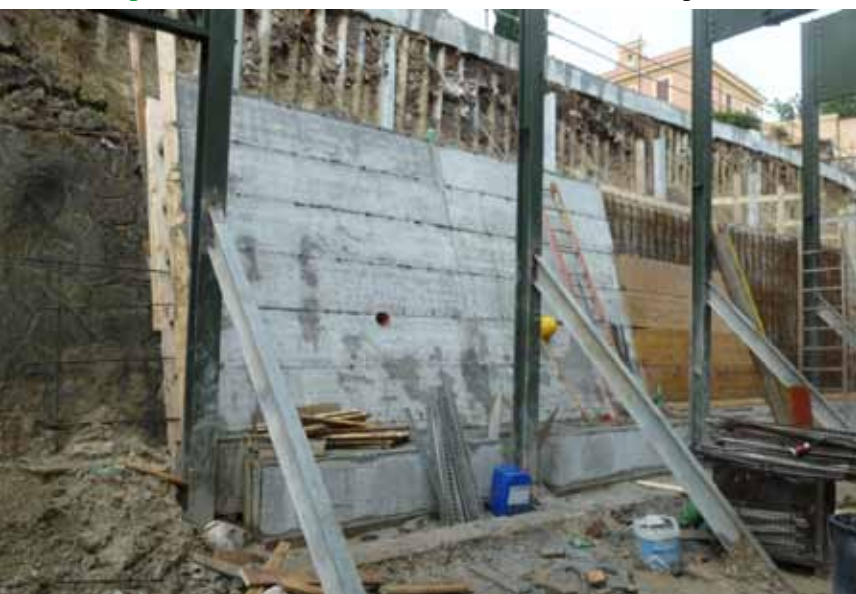
Figura 13 - La successione di armatura, cassetteratura e getto del muro

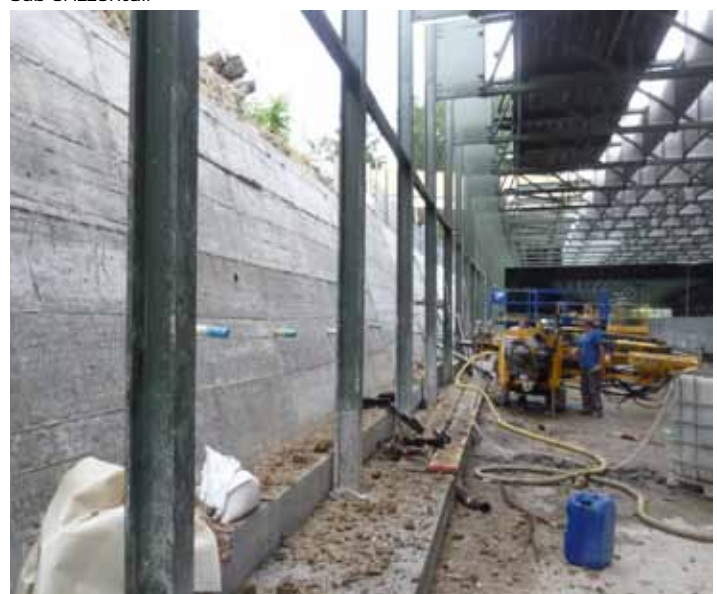
Figura 14 - Il muro completato e l'esecuzione dei microdreni sub-orizzontali

Una volta realizzato il muro si è proceduto al rinterro e alla sistemazione della scarpata con una serie di gabbionate fino alla testa dei micropali. Si è ristabilita la situazione ante-operam nella zona condominiale ed è stato ripristinato il manto stradale dell'Olimpica.
