“THE CHIANI SUSPENSION BRIDGE: A COMPLETE OVERHAUL”,

Капитальный ремонт висячего моста Чиани в Алжире

Марко Петранджели, профессор, компания INTEGRA S.r.l., Рим, Италия
Марчелло Петранджели, инженер, компания Tensacciai SpA Via F. Milano, Италия

Статья посвящена описанию работ по капитальному ремонту висячего моста Чиани в Алжире. Величина главного пролета моста, построенного в начале прошлого века по проекту французского инженера Арнодена, составляет 105 м. Система подвески моста комбинированная: участки пролетного строения, прилегающие к пилонам, поддерживаются вантами, а средняя часть подвешена к главному канату на металлических стержнях. Мост запроектирован и построен до строительства аналогичного моста Сиди-маа-Сид в алжирском городе Константин. Ремонтные работы на мосту Сиди-маа-Сид были выполнены по проекту авторов настоящей статьи в течение 90-х годов XX в., о чем журнал *Structural Engineering International* сообщал в № 4, 2000 г. После успешного завершения ремонтных работ на мосту Сиди-маа-Сид авторам было предложено разработать проект капитального ремонта моста Чиани – великолепного сооружения, которое было полностью заброшено и закрыто для движения в силу его ветхого

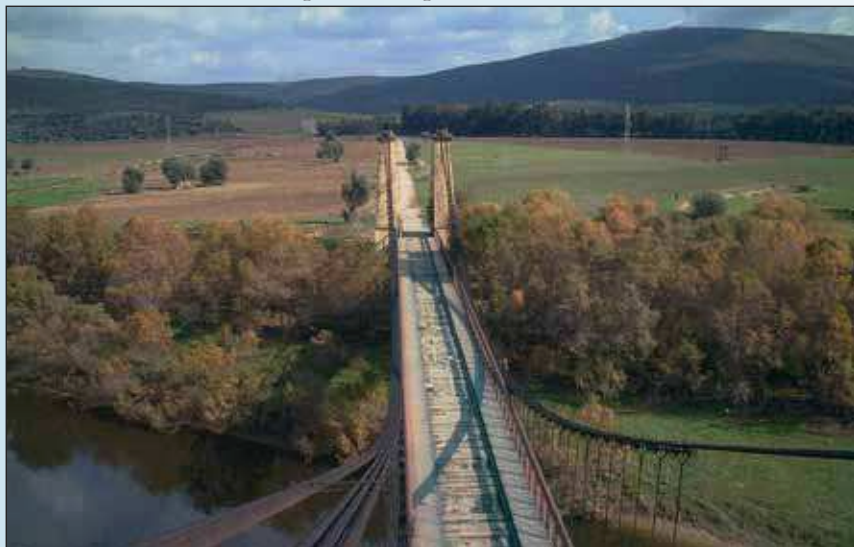
Мост Чиани (рис. 1), запроектированный французским инженером Ф. Арноденом в начале XX в., относится к категории малых висячих мостов. Он перекрывает русло реки Чиани на окраине де-

Рис. 1. Мост Чиани до начала ремонтных работ

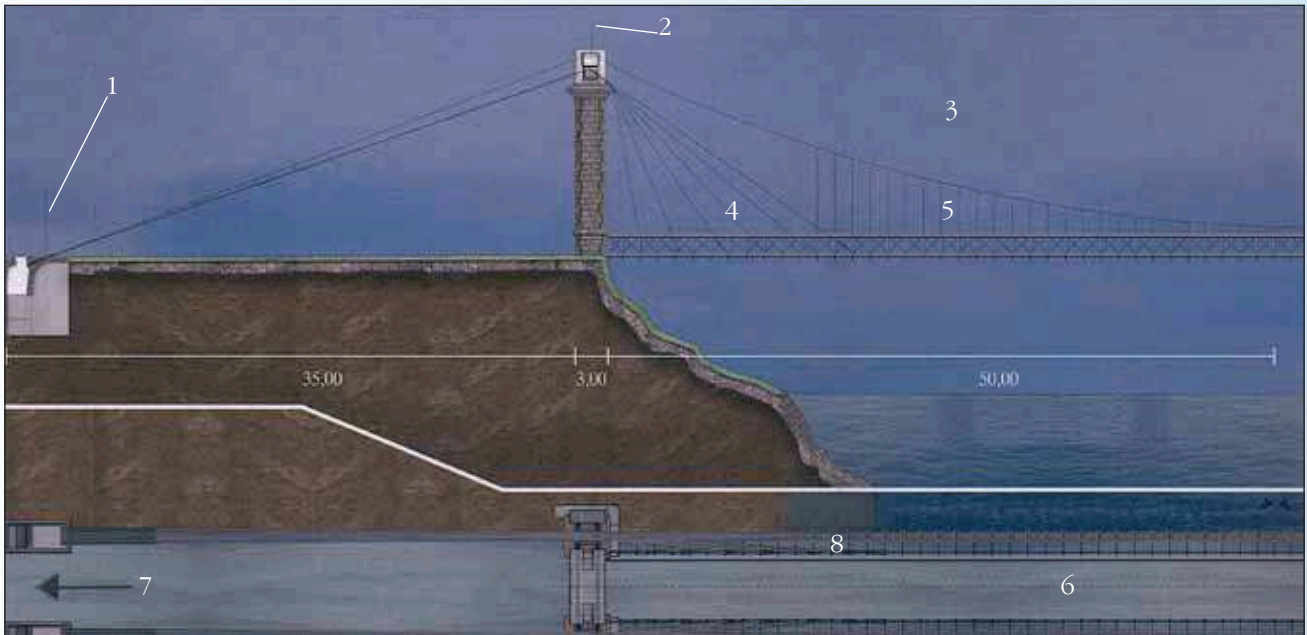
Рис. 2. Разрез и план моста (единица измерения – метры): 1 – анкера новых несущих канатов внутри существующей анкерной камеры; 2 – новые седловые опорные части на вершинах пилонов; 3 – замена главных несущих канатов; 4 – замена вантовых канатов; 5 – замена стержней подвесок; 6 – замена деревянного настила на монолитную железобетонную плиту; 7 – селение Чиани; 8 – новый наружный тротуар

В конструкции описываемого моста применена смешанная система подвески пролета (рис. 2) к главным несущим канатам и вантам, популярная у французских инженеров в тот период. Главные несущие канаты и боковые оттяжки вант анкеруются в четырех массивных анкерных блоках, забетонированных в котлованах, разработанных в скальной породе.

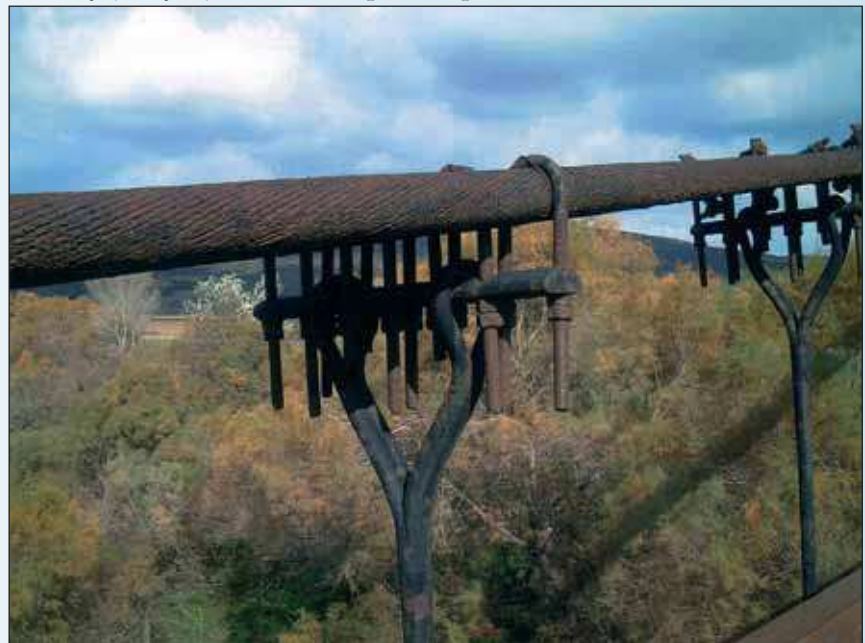
На главных несущих канатах и канатах вант (рис. 3), а также на элементах связей и на поперечных балках пролета отмечены следы интенсивной коррозии. Доски деревянного настила проезжей части, которые опираются на поперечные балки, полностью сгнили, и пешеходы проходили по двум узким приподнятым пешеходным настилам из гофрированного стального листа.

Рис. 3. Существующие канаты, U-образные серьги и подвески

рег гайками закреплена небольшая отливка, на которой установлена вертикальная стержневая подвеска диаметром 33 мм (см. рис. 3). С каждой фасадной стороны пролетного строения довольно близко одна от другой с шагом 1,25 м расположены 57 подвесок, соединенные непосредственно с поперечными балками двутаврового сечения, на которые опирается плита проезжей части.

На всех элементах системы подвески видны признаки значительного ухудшения их состояния. Большое число проволок канатов оборваны и свисают вниз, канаты все еще сохранили свою плотную упаковку, однако при близком рассмотрении после их демонтажа видно, что коррозия проникла внутрь каната, поразив некоторые глубинные проволоки коррозией.

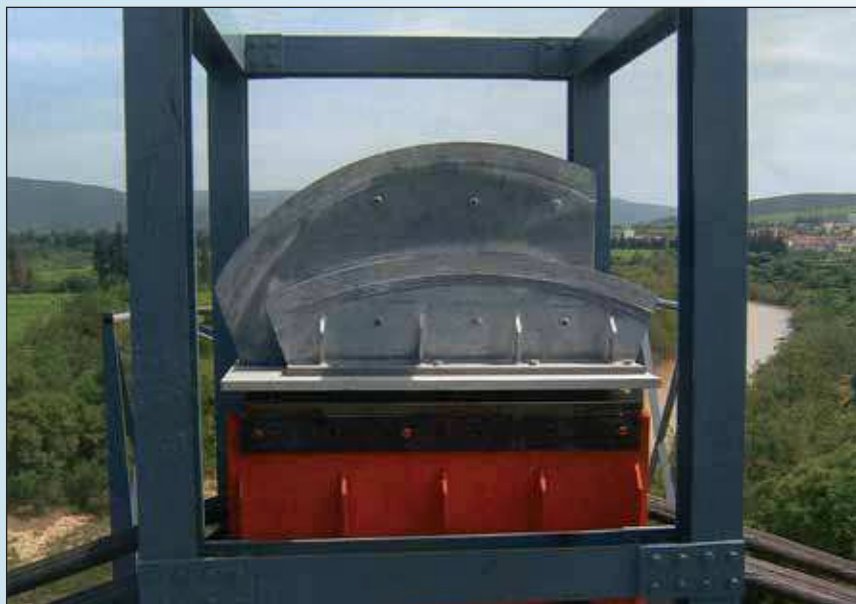
Рис. 7. Новые седловые опорные части

Самым ответственным элементом новой системы подвески являются новые седловые опорные части на вершинах пилонов (рис. 7). Эти опорные части были запроектированы в соответствии с принципами, разработанными Уильямом Брауном (1928–2005) для более длинных мостов. Указанные принципы предпола-

гают создание седловых опорных частей как составного механизма, смонтированного с помощью сварки из более мелких элементов профильного проката и листов; в то время подобные опорные части традиционно изготавливали литыми.

После этого производили работы по установке на пилонах новых седловых опорных частей над существующими. На вершине пилонов были сооружены временные металлические платформы, с которых монтировали металлические короба вокруг старых седловых опорных частей для установки на них новых. С целью уменьшения веса металла коробов варьировали толщиной листа короба, край которых проводили так, чтобы нагрузка на старые седловые опорные части передавалась через площадки касания кромок листов короба. Впоследствии, вслед за демонтажем несущих канатов и вант старой системы подвески, четыре короба были заанкерены на вершинах пилонов, что обеспечило дополнительную прочность и надежность коробам, которые становились опорой для новых седловых опорных частей.

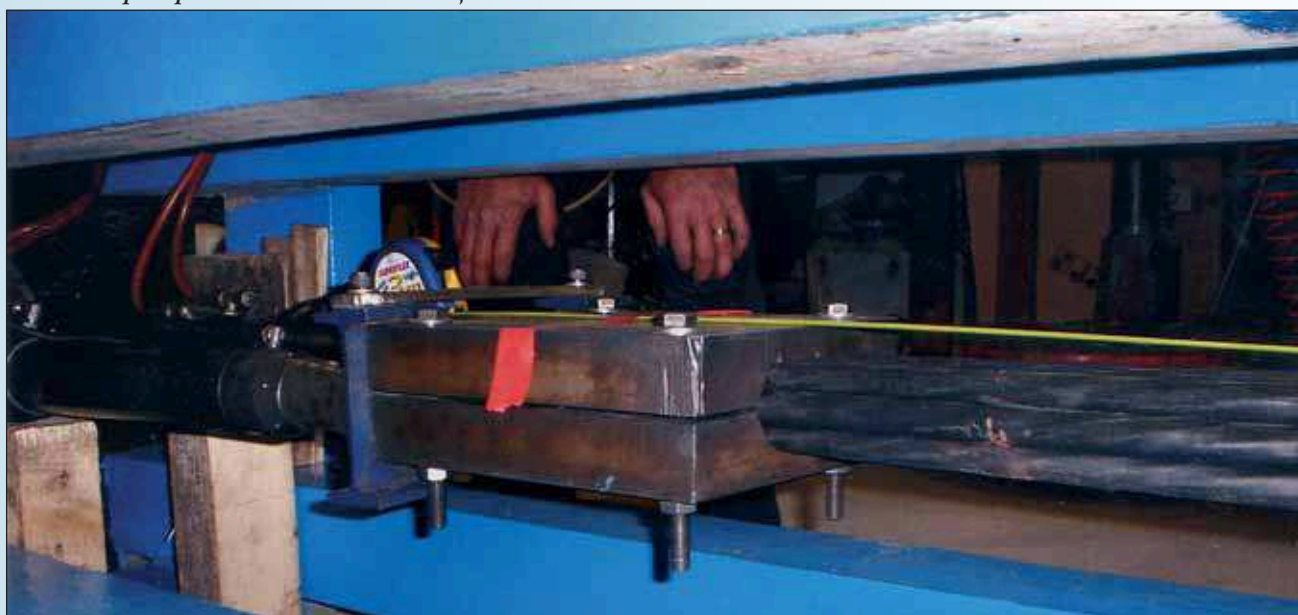
Рис. 8. Лабораторные испытания обжимающей обоймы на сдвиг

Для оценки работоспособности обжимающих обойм сопротивляться воздействию сдвигающих усилий в местах соединения подвески с криволинейным несущим канатом, величина которых возрастает по мере приближения подвески к пилону до 25 % от осевого усилия в вертикальной подвеске, в Италии были проведены испытания (рис. 8), которые показали высокую сопротивляемость обжимающих обойм

воздействию сдвигающих усилий. В среднем краткосрочное сопротивление сдвигу составило 50 % от силы обжатия обоймы (восемь болтов диаметром 12 мм на одну обойму). Не было отмечено и какого-либо значительного снижения величины сопротивления при длительном приложении сдвигающей нагрузки, хотя можно было ожидать некоторых потерь при длительном воздействии на обойму жаркого алжирского солнца. Максимальная величина расчетного сдвигающего усилия на обойму (5 кН) составляет менее 10 % от сопротивления обоймы, определенного в лабораторных условиях (50 кН), причем в лаборатории обойма-прототип обжимала только один канат, будучи соединенной лишь четырьмя болтами, в то время как реальная обойма, обжатая восемью болтами, устанавливается на трех канатах.

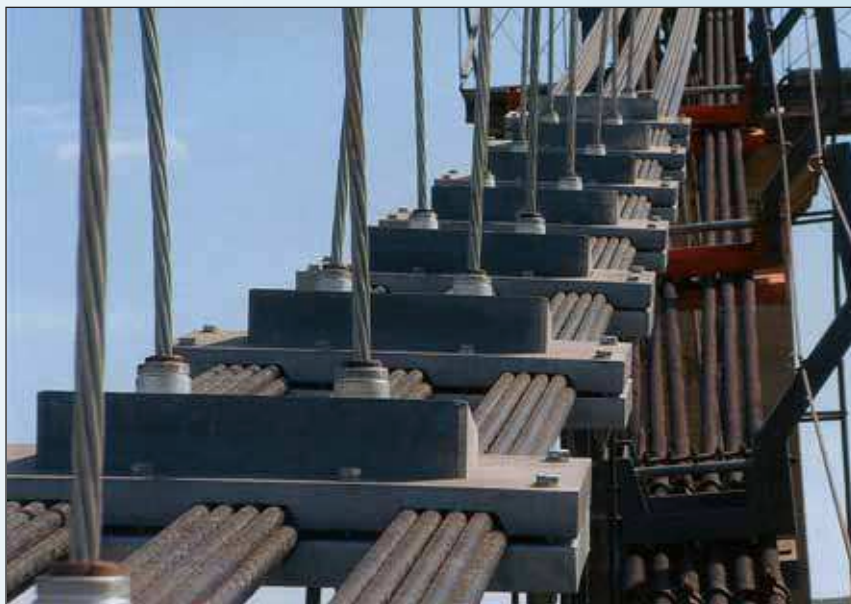
Рис. 9. Обжимающие обоймы

Следует отметить, что все компоненты системы подвески пролетного строения (рис. 9) изготовлены в

Италии и поставлялись в Алжир вместе с проволочными прядями в защитном чулке, изготовленном на основе эпоксидного полимера.

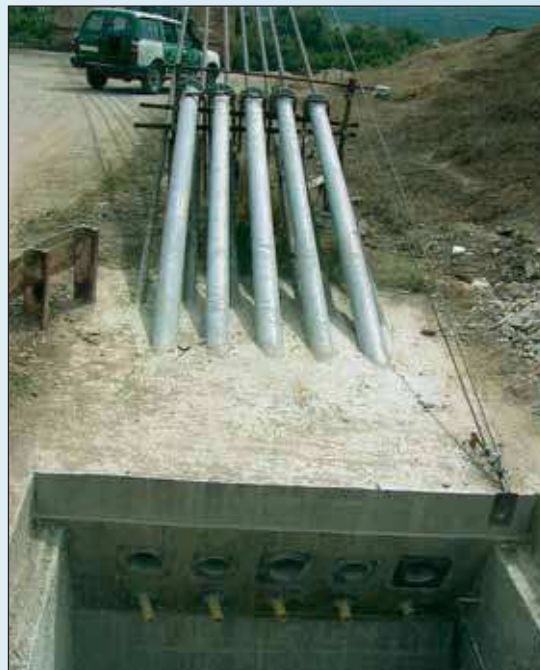
Рис. 10. Анкера новых главных несущих канатов, забетонированные в существующей анкерной камере

Новые несущие канаты совместно с вантовыми канатами анкеруются в монолитном железобетонном анкерном блоке (рис. 10), объ-

единенном с существующим анкерным блоком. Старые анкерные блоки сооружали из низкомарочного бетона в котлованах, разработанных в скальной породе. Канаты существующей системы подвески отклоняли при входе в тело анкера с помощью криволинейных каналов из металлических труб. Каналообразователи внутри блока были вертикальными.

Анкерные блоки существующей системы оказались достаточно большими, чтобы разместить новые монолитные железобетонные секции. Эти секции объединяли со старым бетоном анкерровкой в нем арматурных стержней, установленных в пробуренные скважины, с последующим их инъектированием цементным раствором. Таким образом, дополнительный вес новой секции анкерного блока и его надежное объединение со старым анкерным устройством обеспечивали достаточную прочность анкерровки новых канатов более нагруженной новой системы подвески.

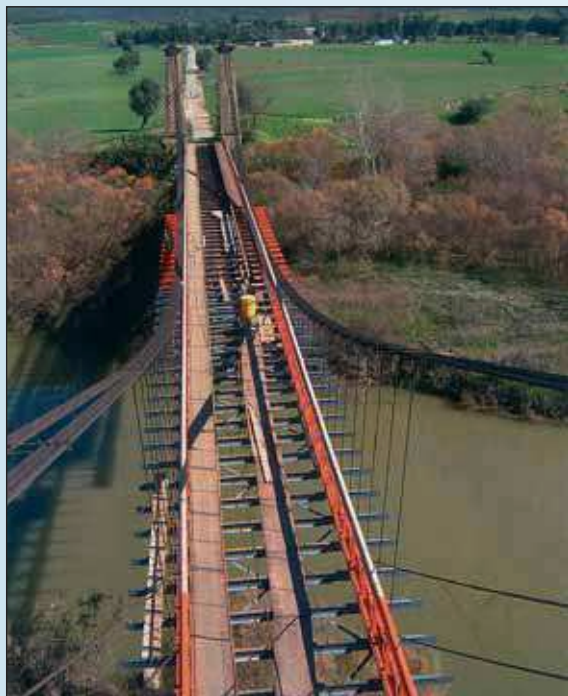
Рис. 11. Усиление и удлинение поперечных балок

Усиление поперечных балок выполнено приваркой к нижним поясам балок дополнительных листов усиления, а на верхних поясах – гибких штыревых упоров, предназначенных для обеспечения совместной работы железобетонной плиты с металлоконструкциями пролетного строения.

Тротуарные проходы вынесли за пределы пространства между парапетными балками. Это потребовало удлинения поперечных балок путем прикрепления к их стенке болтами дополнительных стальных консолей, на которые должны опираться новые тротуарные кон-

Ремонтные работы начались с полного удаления деревянного настила проезжей части и пескоструйной очистки металлоконструкций существующего пролетного строения. Затем выполнили усиление поперечных балок и продольных несущих (парапетных) ба-

лок приваркой дополнительных листов на их верхние пояса. Далее к поперечным балкам на болтах крепили металлические консоли под новые пешеходные проходы. За счет этого была уширена проезжая часть (рис. 11). На этой стадии работ полный расход металла усиления металлоконструкций пролетного строения составил 2,5 кН на метр длины моста. Затем была выполнена антикоррозийная защита металлоконструкций покрытием их сплошным слоем грунтовки на основе эпоксидных полимеров.

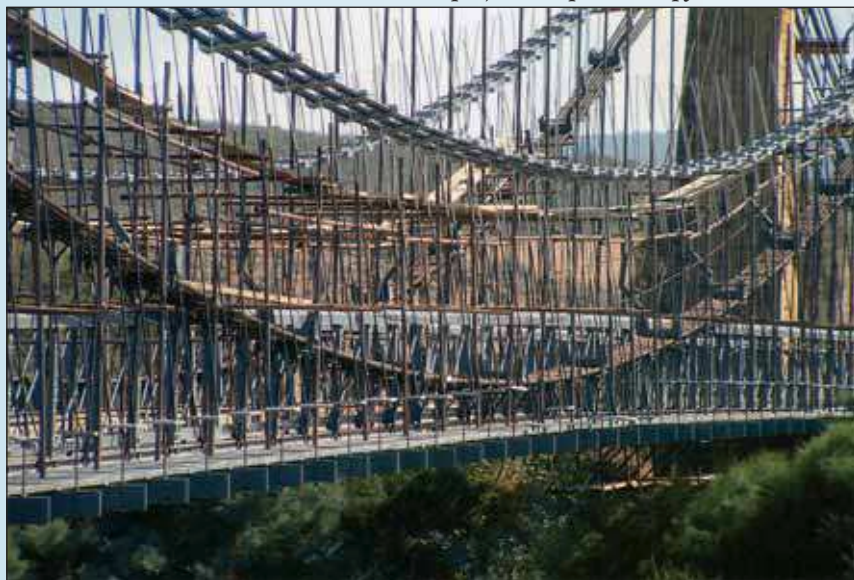
Рис. 12. Обе системы подвески до начала операции по передаче нагрузки

Следующая стадия работ предусматривала монтаж главных канатов для новой системы подвески. Новые канаты протаскивали через оголовки пилонов по одному (всего на мост потребовалось 78 канатов) с использованием висячих подмостей, уложенных на существующих главных несущих канатах. Нижняя точка незагруженных новых главных несущих канатов находилась в середине пролета на высоте около 3,5 м над плитой проезда, или на 3 м выше аналогичной точки

несущих канатов старой системы (рис. 12). Такое положение новой системы в пространстве обеспечивало минимальный 2,2-метровый габарит по высоте от несущих канатов над настилом новых тротуарных проходов отремонтированного моста в середине висячего пролета.

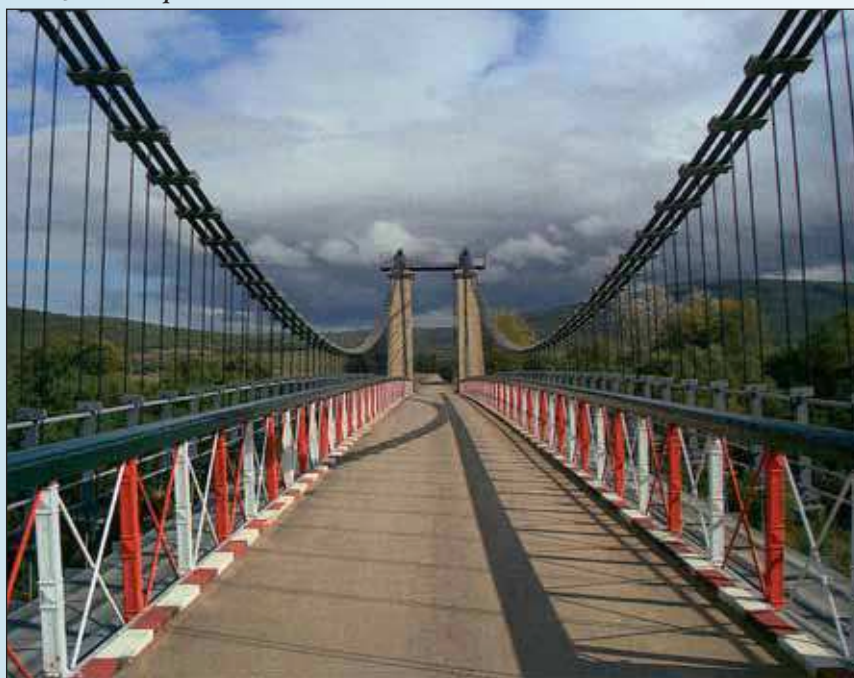
Рис. 15. Новая проезжая часть моста Чиани

После окончания полной замены системы подвески пролетного строения выполнили бетонирование плиты проезжей части. Плиту бетонировали с использованием листовой гофрированной стали в качестве оставляемой опалубки. Над верхними поясами поперечных балок, к которым приварили гибкие штыревые упоры для образования сталежелезобетонной конструкции, гофрированный лист прерывали. Сразу после окончания бетонирования на поверхность плиты уложили гидроизоляцию акрилового состава.

Выполнив основные монтажные операции, на поверхности плиты проезжей части уложили 30-миллиметровый асфальтобетонный слой износа и установили наружное перильное ограждение, закрепив его к канатам подвески (рис. 15 и 16).

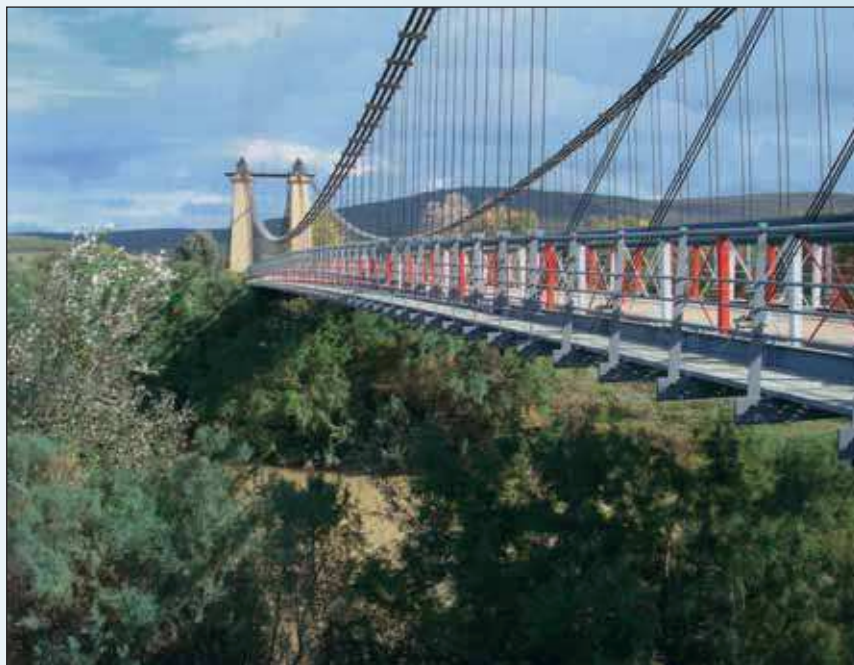
Рис. 16. Новый мост Чиани
