**“THE CHIANI SUSPENSION BRIDGE: A COMPLETE OVERHAUL”**

## シハニ吊橋の全面補修

—The Chiani Suspension Bridge : A Complete Overhaul—

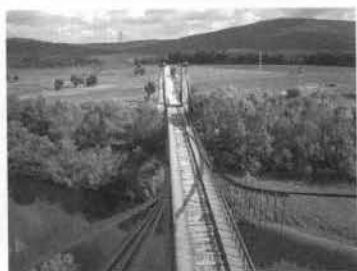
シハニ橋(写真-1)は中央径間長100 m程度の小規模な吊橋で、20世紀の初めにフランス人技術者F・アルノダンによって設計された。

写真-1 補修前のシハニ橋

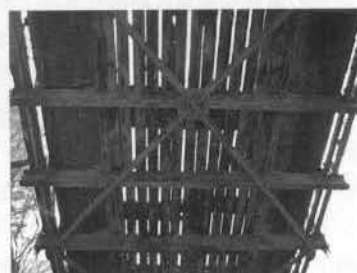
既設補剛桁の鋼製部分は、ハンガーによって直接支持される下路桁構造である。鋼製部分には、広範囲にわたって表面的な腐食が生じていた。木製板材からなる床版の一部は欠落して走行面に隙間が生じており、劣悪な状態にあった(写真-3)。

床版に大きな隙間が生じていたため、橋梁は通行止めとされていたが、実際には、歩行者、小型原付自転車、および家畜が往来していた。

写真-3 補修前の床版の状態

車両の通行を可能にするために、床版にはコンクリート構造を適用することが決定された。コンクリート床版は、車両に対して堅固な路面を提供するとともに、上部工の曲げおよび軸方向の挙動に対しても大幅な補強となる。

床版厚は死荷重を軽減するために140 mmとし、最小限に抑えられた。

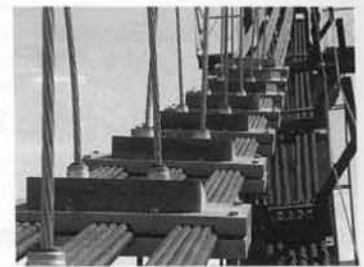
写真-5 新設の吊りケーブル構造

吊りケーブルには、エポキシ樹脂被覆PC鋼より線が適用されており、1本の吊りケーブルは13本のより線からなる3本のケーブルで構成されている。クランプは六面体であり、2つの鋳物をボルトで接合して組み立てられている。ハンガー1組は、2本のより線から構成され、それぞれ標準

的なモノstrand PCアンカーによってクランプに固定されている(写真-5)。

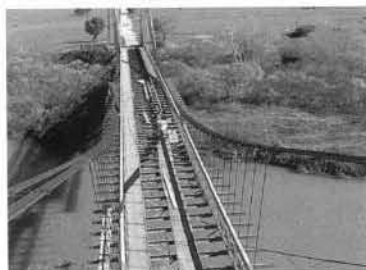
写真-6 横桁の補強および拡張状況

上部工は、横桁と主桁の上弦材に鋼板を溶接することによって補強を行う。また、横桁については、拡幅分の横桁部材をボルトによって既設の横桁に接合することにより拡幅を行う(写真-6)。

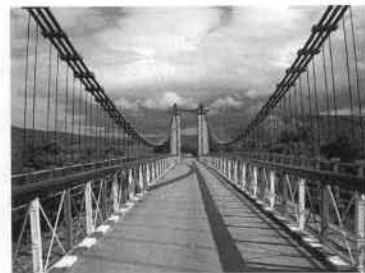
写真-8 補修後の橋面

最後に仕上げ作業として、30 mm厚のアスファルト舗装が床版上に敷設され、ハンガーを支持治具として歩道部の高欄の架設を行う(写真-8)。
