Petrangeli M., Tortolini P., Oliva G., Andreocci C., Magnani C. (2015)

Il ponte sospeso di Kamoro in Madagascar

SOLUZIONI TECNICHE E STRUTTURALI PER PONTI SOSPESI DI LUCE MEDIO-PICCOLA

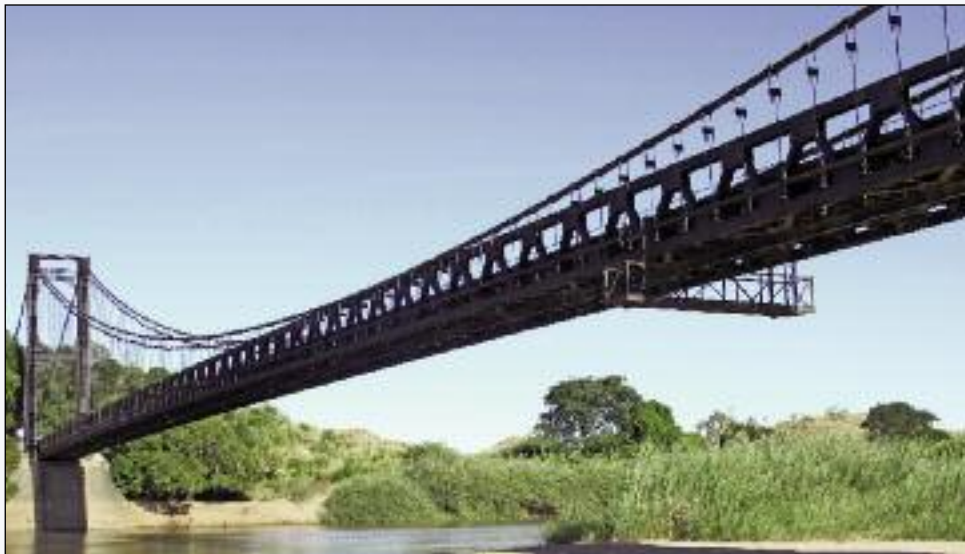
2. Una vista del ponte dal fiume

Il ponte sospeso di Kamoro è stato realizzato nel 1930 dai Francesi secondo uno schema a quel tempo molto utilizzato su luci che oggi consideriamo medio-piccole, ovvero tra i 100 e i 250 m circa [1].

Il ponte di Kamoro è uno dei più grandi e strutturalmente avanzato con i suoi 207 m di luce centrale ed una campata laterale, anch'essa sospesa, di 60 m.

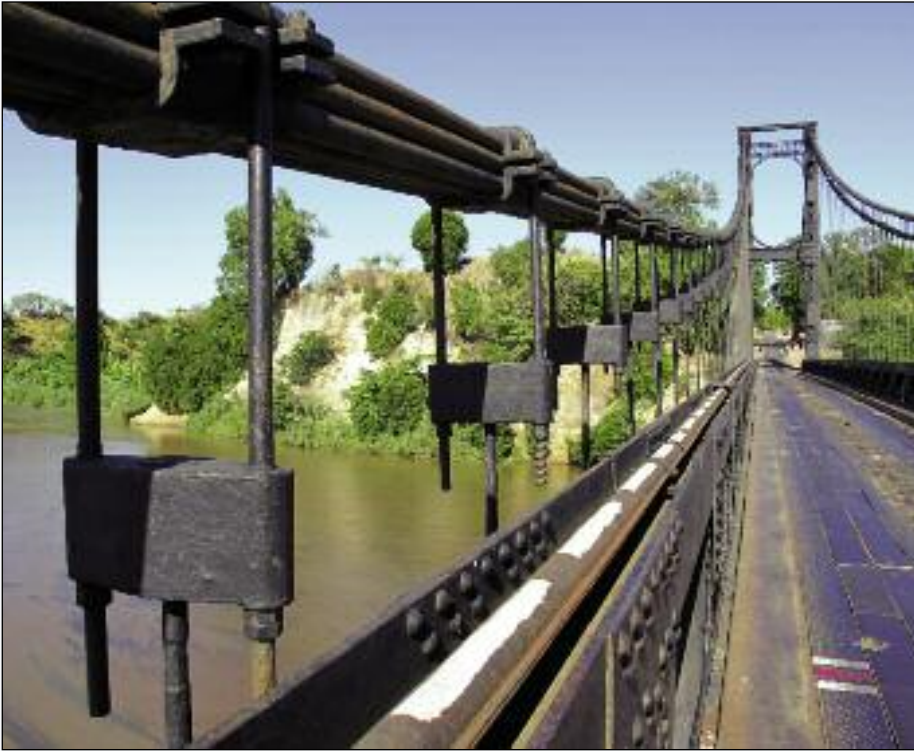
7. Un dettaglio del sistema di sospensione

Considerato però che il sistema di sospensione è fortemente sovradimensionato, è possibile mantenerlo in opera intervenendo per arrestare o comunque rallentare la corrosione in atto. Le ispezioni condotte dagli Scriventi hanno mostrato che tutti e 12 i cavi di ciascuna fune non hanno fili spezzati in superficie e quindi è ragionevole pensare che, nonostante una riduzione di sezione resistente dovuta alla corrosione, dispongano ancora di almeno il 60% della resistenza originale. Tale resistenza è stata appurata prelevando alcuni campioni da un filo spezzato per urto o sabotaggio in prossimità degli ancoraggi. Il filo presentava un'ossidazione praticamente inesistente: d'altronde, questi acciai alto-legati tendono ad avere un ossido molto compatto, e una resistenza ultima di ben 1.300 MPa, come verificato nelle prove di trazione in laboratorio. A conti fatti il sistema di sospensione attuale dispone di un fattore di sicurezza a rottura superiore a 2,5, più che sufficiente considerato che, in conseguenza della lunghezza del ponte, la variazione tensionale nelle funi dovuta al passaggio di mezzi anche superiori alle 50 t è modesta. Anche i pendini si trovano in uno stato di conservazione accettabile, con qualche elemento più ammalorato. Le stesse considerazioni dei cavi principali

Nel caso di Kamoro la sostituzione individuale dei cavi non è possibile in quanto sono messi su tre piani sovrapposti e non possono essere liberati dalle clampe senza rilasciare tutte le altre ed il relativo pendino.

Considerato che il fiume è per lunghi mesi in secca, si prevede allora di poggiare l'impalcato su torri provvisorie rilasciando tutto il sistema di sospensione e quindi sostituirlo con funi identiche che utilizzano gli stessi ancoraggi e le stesse clampe. Questa soluzione si configura peraltro come un auspicabile restauro conservativo di un'opera che è parte irrinunciabile del patrimonio storico-monumentale malgascio.

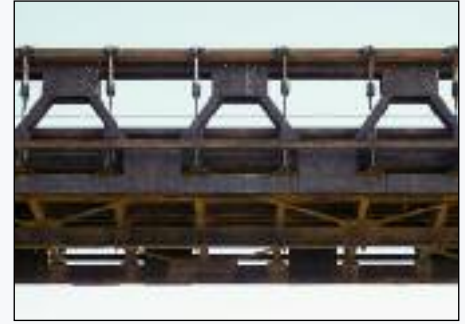
8. La carpenteria metallica dell'impalcato del ponte

La struttura del ponte di Kamoro, a meno della lastra Arnodin, versa in uno stato di conservazione piuttosto buono considerato che l'opera ha ormai 85 anni. Tutta la carpenteria metallica dell'impalcato, le travi reticolari parapetto (Figura 8) e i trasversi, necessitano solo di pulizia, eliminazione di qualche punto di ruggine e riverniciatura. Lo stesso vale per le bellissime torri (Figura 9) articolate con cerniera alla base. Meno buona è la situazione dei cavi (Figura 7), soprattutto in mezzzeria della campata centrale dove l'acqua che percola lungo i cavi ristagna con ossidi e altri detriti [4].

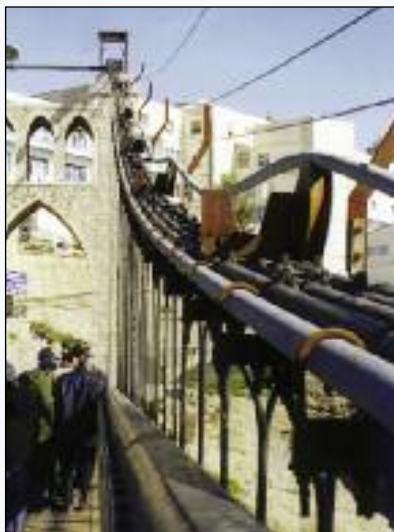
11. Le clampe sul ponte sospeso di Sidi M' Cid

Di particolare importanza è il punto 3, ovvero tecnologia e disposizione dei cavi di sospensione. Gli Scriventi hanno sostituito i cavi per entrambi i ponti sospesi Algerini sopra richiamati. In un caso, il ponte di Sidi M' Cid, l'operazione è stata particolarmente facile in quanto i sei cavi spiroidali che costituiscono ciascuna fune sono disposti su di un piano orizzontale e sono singolarmente connessi alle clampe a cui sono collegati i pendini (Figura 11).

La rimozione di un cavo può pertanto essere effettuata senza interferire con gli altri e quindi con il ponte in esercizio.

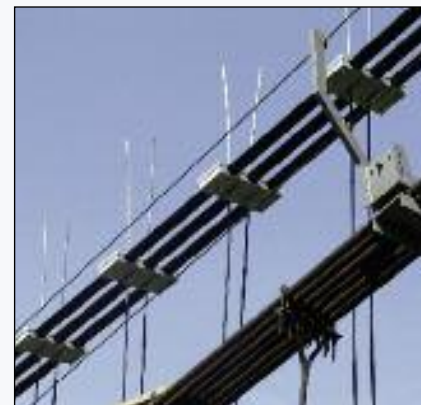
13. Un dettaglio delle clampe e dei cavi del ponte di Chiani

Sempre a proposito dei cavi, l'adozione della tecnologia a trefoli utilizzata nel precompresso e per gli stralli può portare a risparmi significativi rispetto alla soluzione a funi e anche a un'ottima durabilità senza l'onere di compattare e rivestire le funi come ancora si fa per i ponti sospesi di grande luce. L'unica controindicazione legata all'utilizzo di trefoli singolarmente viplati è quella di non poter trasferire forze tangenziali elevate ai cavi (Figura 13), come ad esempio avviene per i

primi pendini accanto alle torri. Per il progetto di Chiani furono condotte delle prove di laboratorio di breve e lunga durata su cavi composti da 13 trefoli - del tipo protetto in resina e vipla - ed i risultati mostrarono che è comunque possibile trasferire forze tangenziali piuttosto elevate.

Ciò non toglie che per i tratti più inclinati dei cavi è necessario trovare una soluzione alternativa se non si vogliono realizzare delle clampe particolarmente onerose che siano in grado di trasferire le forze tangenziali ai trefoli viplati. Per la costruzione di un ponte sospeso economico è infatti necessario ridurre al massimo o eliminare del tutto le fusioni che interessano non solo le clampe ma anche selle, deviatori e capocorda. ■

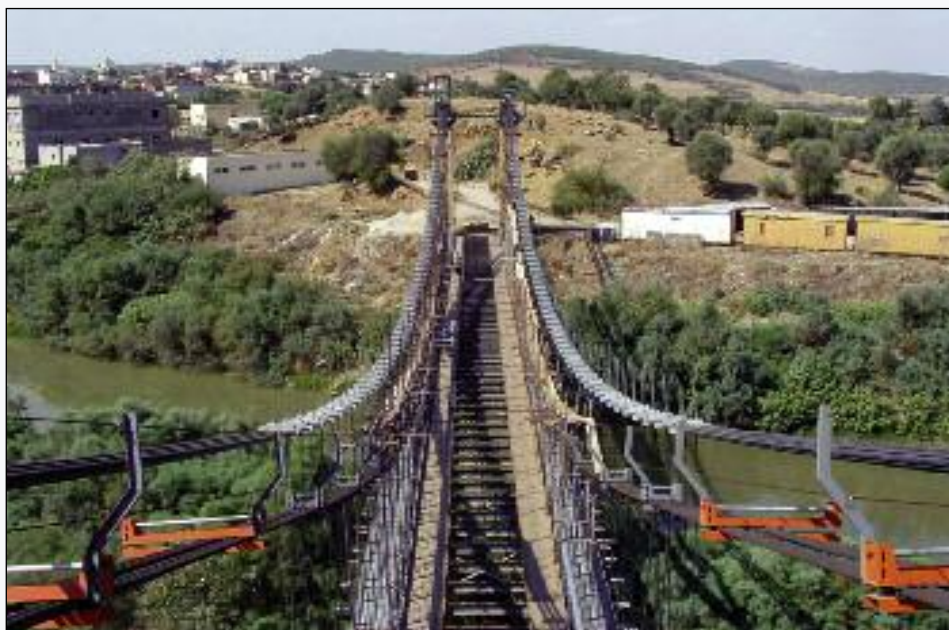
12. Un esempio di disposizione dei nuovi cavi lateralmente ai preesistenti: il ponte di Chiani

Per il ponte di Chiani, la sostituzione del sistema di sospensione è stata effettuata trasferendo tutto il carico dell'impalcato ad un nuovo sistema messo in parallelo. Questa operazione, abbastanza complessa, è molto facilitata dal mettere il nuovo sistema di cavi sempre in asse alle torri ma su di un piano differente rispetto a quello originale. Questa soluzione richiede, però, l'allargamento dell'impalcato che può essere sfruttato per portare all'esterno i marciapiedi, come nel caso del ponte di Chiani (Figura 12).
