Petrangeli M., Mecozzi A. (2016)

STRATEGIE PER LA GESTIONE DEI PONTI STORICI ITALIANI

- PRIMA PARTE -

**RISORSE SCARSE E PRECIPITAZIONI ABBONDANTI:
IL CASO DELLA PROVINCIA DI MACERATA**

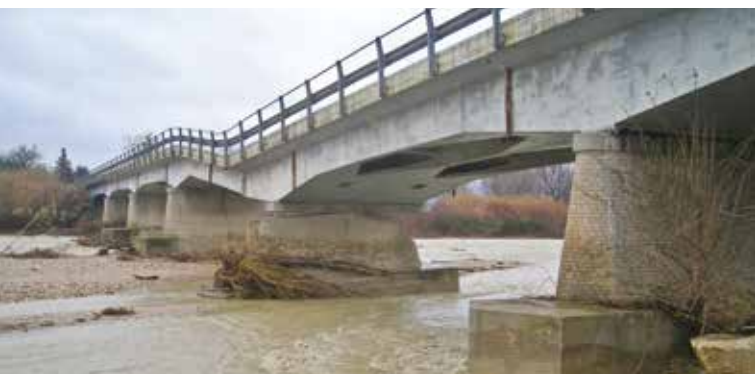
1. Il ponte del Fiastra danneggiato a seguito dell'evento alluvionale del 2011

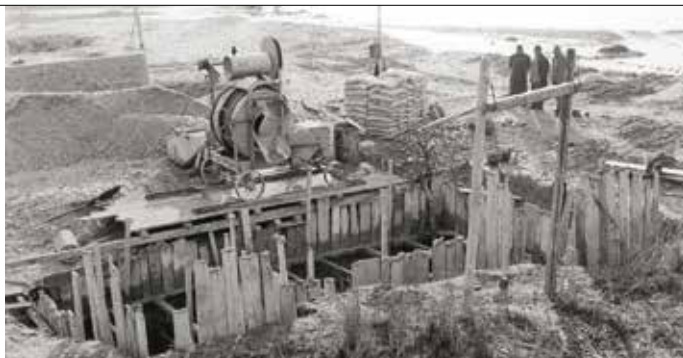
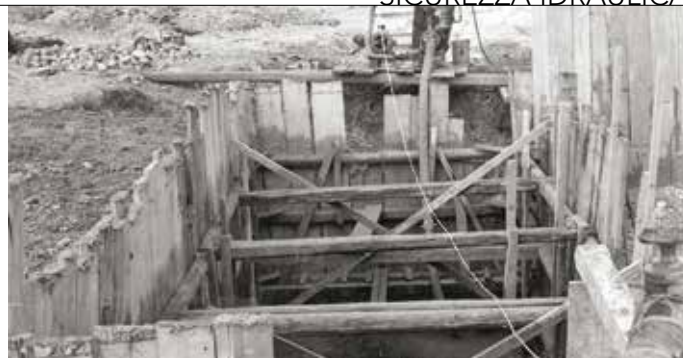
3A e 3B. La realizzazione delle fondazioni del ponte sul torrente Fiastra nel 1955

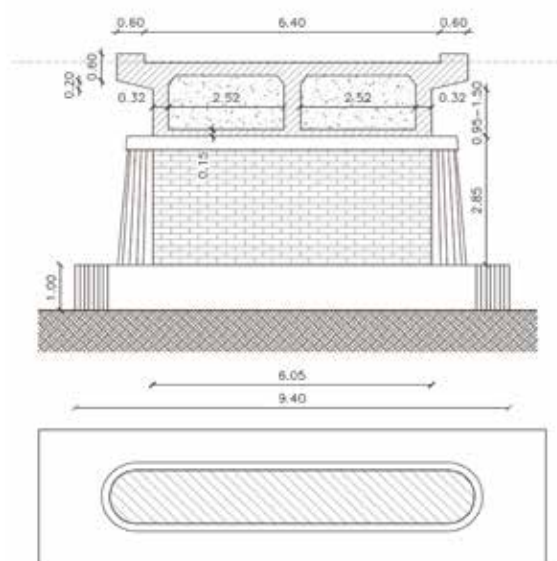
2. Lo schema della pila e della fondazione tipica dei viadotti storici in muratura e/o calcestruzzo armato

Le fondazioni dei ponti esistenti realizzati all'inizio del secolo scorso e fino a tutto il secondo dopoguerra hanno per lo più forma rettangolare allungata in quanto ricalcano la forma delle pile che è tipicamente a setto, tanto per gli archi, dove questa è una scelta obbligata, quanto per i primi impalcati in calcestruzzo armato, dove l'utilizzo di tre o più travi e l'altezza generalmente contenuta delle pile consigliava l'adozione di un unico fusto piuttosto che di fusti singoli. Dato che i ponti avevano larghezza variabile dai 6 ai 10 m circa, le fondazioni avevano larghezze analoghe, ma spessori più ridotti in quanto sufficienti ai carichi che provenivano dall'impalcato con luci che tipicamente variavano tra i 10 e i 20 m, anche se vi sono esempi di ponti con luci fino a 30 m [1]. La realizzazione delle fondazioni di questi ponti era condizionata dalla capacità di mantenere all'asciutto lo scavo del plinto, fosse esso in muratura o in conglomerato cementizio. Anche durante la stagione secca, ricorrendo a tutti gli artifici possibili e ovviamente alle pompe già diffuse nel primo dopoguerra, si riusciva a scendere fino ad un massimo di 3-4 m circa dalla quota usuale dell'alveo. Da questa quota, per le opere di maggior importanza e per i fiumi più grandi si poteva quindi mettere in atto un consolidamento mediante pali battuti in legno ovvero in calcestruzzo. Queste sottofondazioni non fornivano però un adeguato incastro al plinto di fondazione e quindi non erano in grado di fornire sufficiente resistenza nel caso di scalzamenti eccezionali. Considerato però

che le fondazioni venivano protette con soglie o rivestimenti in materiale lapideo di varia fattura, si riusciva in definitiva a dotare questi ponti di adeguata resistenza rispetto alle piene stagionali.

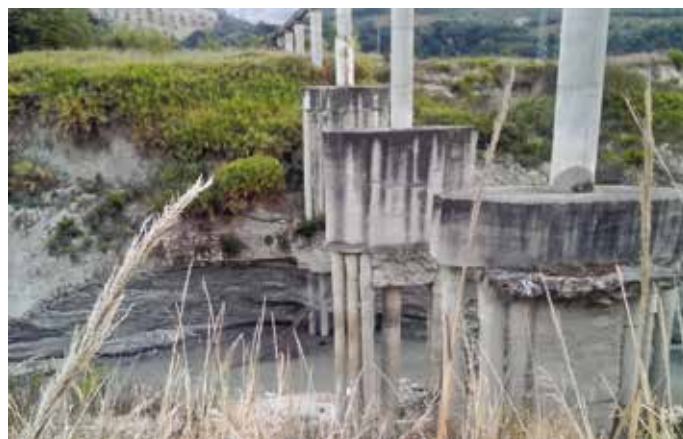
4. Un esempio di fortissima erosione fluviale del Vomano all'altezza di Castelnuovo (TE): le fondazioni originali realizzate con il palo-pila centrale furono consolidate con corona di medio-pali, oggi anch'essi completamente scoperti

Questi scalzamenti sono stati sufficienti a far sprofondare la pila 3 nel 1980 quando il ponte aveva ancora le fondazioni originali. Oggi, con i diaframmi che hanno approfondito le fondazioni fino ad 8 m intestandosi dentro il substrato di argille grigio-azzurre plio-pleistoceniche, l'opera è da considerare stabile fintanto che non si superino i 6-7 m circa di scalzamento. Come già accaduto per altre opere del medio versante adriatico fondate su terreni con caratteristiche stratigrafiche simili, il substrato in argille grigio-azzurre fornisce un buon sottofondo dove intestare le fondazioni profonde, un sottofondo che non è inciso dagli eventi di piena ma che invece viene facilmente dilavato nel lungo periodo se scoperto come nel caso del Vomano.

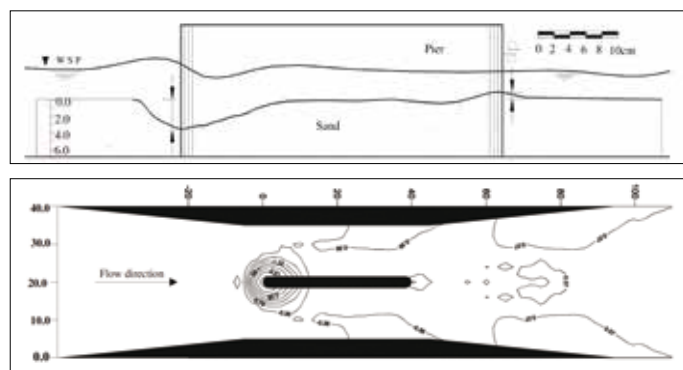
5A e 5B. L'erosione localizzata: gli effetti sul fondo alveo

La zona di maggior scavo è di solito collocata sulla faccia di monte della pila. La maggior capacità di deposito misurabile a valle della pila definisce una zona separata da quella di monte con scavi assoluti inferiori. La forma tipica dello scalzamento locale per una fondazione rettangolare allungata è quella rappresentata nelle Figure 5A e 5B.

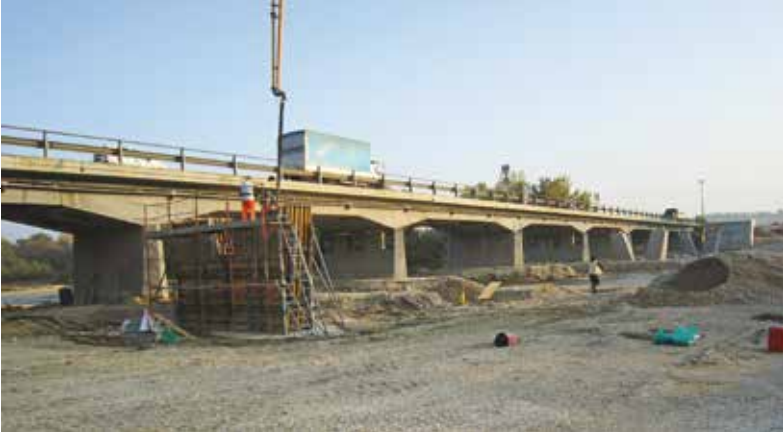
6. Il vecchio ponte a Montecosaro e il nuovo in costruzione

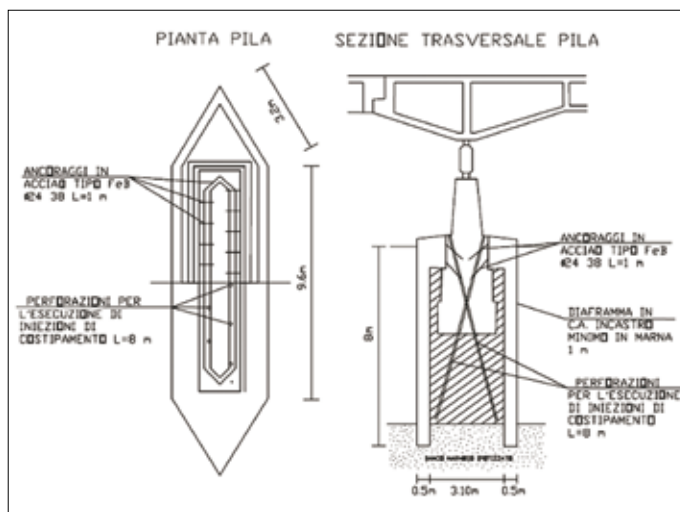
7. Il rafforzamento della fondazioni del viadotto sul Chienti a Montecosaro realizzato nel 1980

Contestualmente si decise di rafforzare tutte le fondazioni del ponte. Per quest'ultimo intervento fu bandito un appalto concorso che fu aggiudicato ad un'impresa che propose di rafforzare le fondazioni mediante diaframmi perimetrali da realizzare intorno alle fondazioni esistenti (Figura 7). Tali diaframmi avevano spessore di 0,5 e profondità di circa 8 m.

Per valutare la sicurezza idraulica del ponte esistente si sono dovute innanzitutto ricavare le curve di scalzamento in funzione della portata. Impiegando le principali formule di letteratura per le fondazioni del ponte esistente (Figura 7) si vede abbastanza chiaramente che, anche con portate relativamente modeste, si ottengono scalzamenti variabili tra i 3 e i 4 m. Lo scalzamento di alcuni metri nel caso di piene stagionali forti è stato in effetti verificato dagli scriventi durante la fase di studio e successiva realizzazione dell'opera. La causa di questi scalzamenti frequenti dovuti alle piene stagionali è la pendenza dell'asta fluviale abbastanza accentuata che comporta velocità di deflusso elevate, come tipico per la fascia sub-appenninica, e la presenza di ghiaie e sabbie di pezzatura relativamente piccola che possono essere trasportati con relativa facilità dalla corrente.

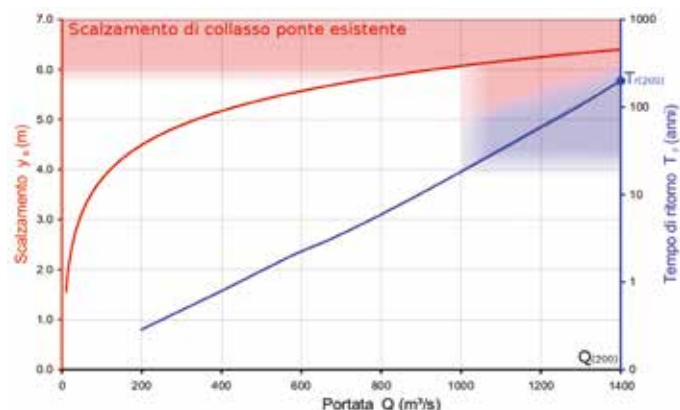
8. Le curve Portata-Scalzamento, Portata-Tempo di Ritorno per il ponte sul Chienti a Montecosaro

Può essere quindi interessante correlare le portate del Chienti nella sezione di attraversamento del ponte con i tempi di ritorno e quindi in definitiva ottenere lo scalzamento in funzione del tempo di ritorno, ovvero una misura abbastanza diretta della sicurezza idraulica dell'opera. Per il ponte di Montecosaro esistente con le fondazioni rinforzate con diaframmi le curve che si ottengono sono riportate in Figura 8: in rosso, la curva Portata-Scalzamento e in blu la Portata-Tempo di Ritorno, dove per il Tempo di Ritorno è stata adottata una scala logaritmica in modo da facilitare la lettura per gli eventi più frequenti.

Come si vede dalla Figura 8, lo scalzamento cresce rapidamente al crescere delle portate. Anche la curva Portata-Tempo di Ritorno ha un andamento simile sebbene mascherata dalla scala logaritmica. Le portate crescono subito rapidamente per cui già per un tempo di ritorno T_r di soli due anni si ottengono portate di circa $600 \text{ m}^3/\text{s}$. Se questo andamento fosse vero, il ponte esistente sarebbe già dovuto crollare più volte prima del 1980. Questa sovrastima delle portate per i tempi di ritorno più brevi, quelli per cui si ha per altro facile memoria storica, è dovuto ai modelli utilizzati che spesso non tengono conto della presenza degli invasi artificiali all'interno del bacino che riducono il deflusso invasando una quota significativa delle portate. La presenza di tali invasi viene ignorata in favore di sicurezza quando si calcolano le portate duecentennali di progetto ma dovrebbero invece essere considerati per una stima corretta della sicurezza idraulica nel breve periodo. Se da una parte infatti i tempi di corrivazione sono diminuiti per l'antropizzazione del territorio dall'altra sono aumentati gli invasi artificiali. Questo porta in definitiva ad un aumento delle piene locali per fenomeni intensi dei piccoli corsi d'acqua e una riduzione delle portate per i corsi d'acqua maggiori dove vi è la presenza di invasi artificiali.

Tenendo conto delle riserve di cui sopra si vede in definitiva che il ponte esistente ha discrete probabilità di sopravvivenza (scalzamenti inferiori ai 6-7 m circa) per almeno una ventina di anni ovvero il tempo di ritorno per scalzamenti maggiori di 6-7 m sono superiori ai venti anni circa. Questo risultato ha sconsigliato l'allargamento della piattaforma esistente senza onerosi interventi di riabilitazione e rafforzamento delle fondazioni in quanto l'opera con le fondazioni rinforzate nel 1980 non dispone di una sicurezza idraulica paragonabile a quella richiesta per le nuove costruzioni. Gli stessi risultati suggeriscono però di mantenere l'opera in esercizio potendo contare su di un nuovo attraversamento immediatamente a monte in quanto la stessa ha comunque una aspettativa di vita non trascurabile.

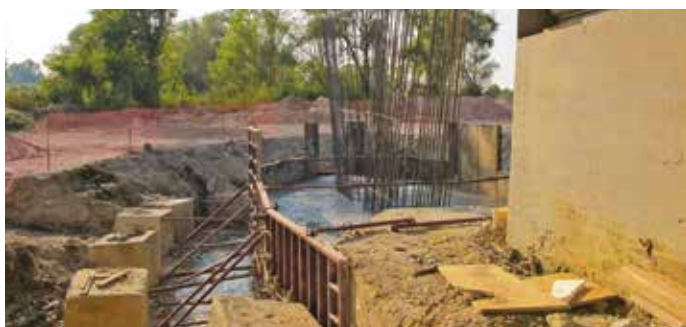
9. Le fondazioni del nuovo ponte in adiacenza all'esistente

Si ritiene infatti che con la realizzazione delle fondazioni del nuovo ponte si sia migliorata la sicurezza idraulica dell'esistente in quanto, come già illustrato precedentemente, lo scalzamento localizzato tende a concentrarsi in entrata e quindi nel caso in esame sulla punta a monte dei plinti del nuovo ponte (Figura 9), a distanza di 10 m circa dalle fondazioni del ponte vecchio.

Si è quindi realizzato un nuovo attraversamento con una trave continua a struttura mista di luci generose (pari a tre campate del ponte esistente quindi 60 m circa) fondata su pali trivellati di grande diametro. Dovendo stare in adiacenza alle fondazioni esistenti, si sono studiati dei plinti asimmetrici che realizzano un unico solido idrodinamico con quelli del vecchio ponte proprio per evitare di creare turbolenze localizzate con conseguente rischio di scalzamento. L'opera ha una piattaforma stradale di larghezza pari a 9,2 m più una camminamento ciclopedonale di 1,3 m e una lunghezza complessiva di 215 m per una superficie complessiva di 2.250 m^2 . L'impalcato è un bi-trave classico in acciaio autopatinante, le travi hanno altezza variabile per richiamare il prospetto del ponte esistente ovvero l'intradosso dei due impalcati segue lo stesso andamento.

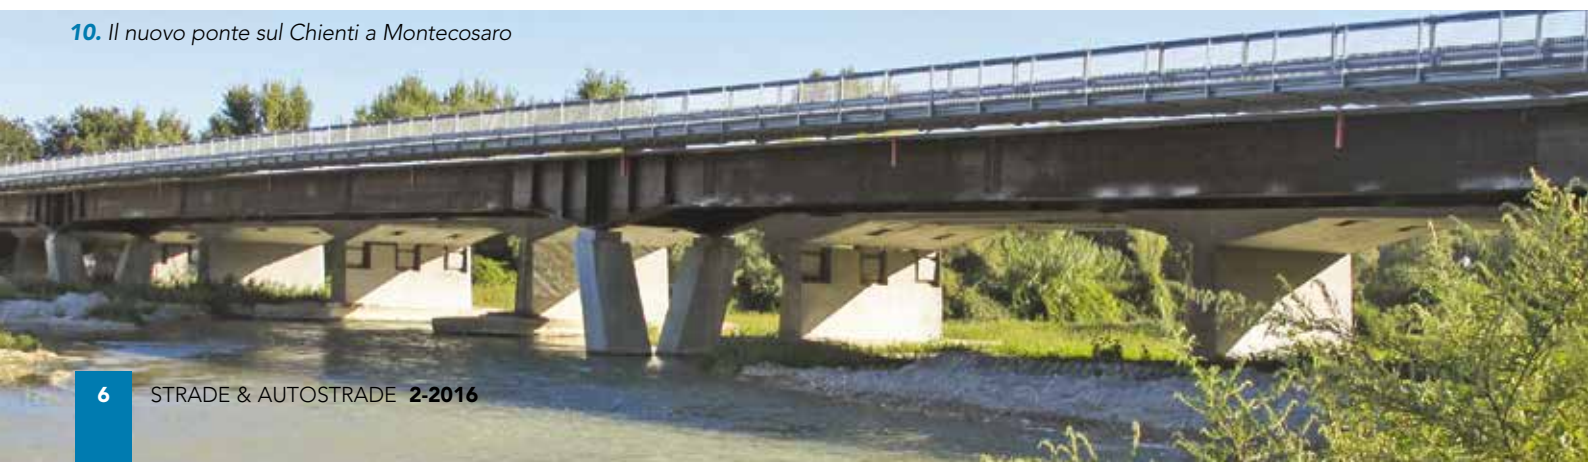
10. Il nuovo ponte sul Chienti a Montecosaro
