“STRATEGIE PER LA GESTIONE DEI PONTI STORICI ITALIANI - Seconda parte”

Petrangeli M., Mecozzi A. (2016)

**RISORSE SCARSE E PRECIPITAZIONI ABBONDANTI:
IL CASO DELLA PROVINCIA DI MACERATA**

IL PONTE SUL FIASTRA A CORRIDONIA

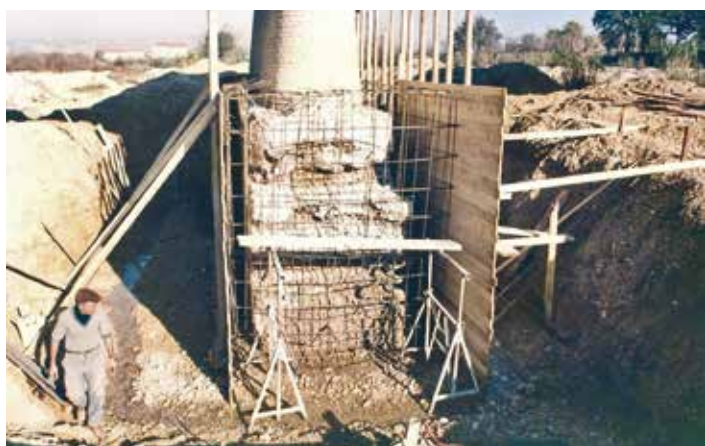
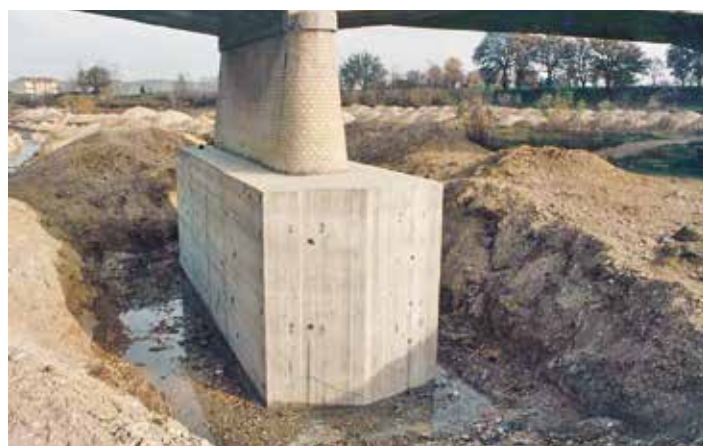
1A e 1B. Il rafforzamento delle fondazioni del ponte sul Fiastra del 1987

Il ponte sul Fiastra è molto simile a quello a Montecosaro sul Chienti, di cui il Fiastra è un affluente. Anche questo ponte era stato sottoposto a interventi di rafforzamento delle fondazioni nel 1987. In questo caso però, le fondazioni non erano state approfondite, ma solo consolidate mediante il getto di una camicia in calcestruzzo intorno al plinto in muratura originario (Figure 1A e 1B). In occasione dell'alluvione delle Marche del Marzo 2011, una delle pile in alveo è sprofondata di circa un metro. L'impalcato,

Considerata l'estensione del bacino a valle della stazione di misura, si può stimare in definitiva che in corrispondenza del ponte sulla S.P. 28 sia transitata una portata superiore a 150 m³/s. Con i metodi di regionalizzazione anzidetti a questa portata corrisponderebbe un tempo di ritorno di pochi anni, valore che non sembra essere affidabile considerato che il ponte è rimasto in piedi per oltre 50 anni con le fondazioni superficiali attuali (rivestite nel 1987 come mostrato in Figura 1).

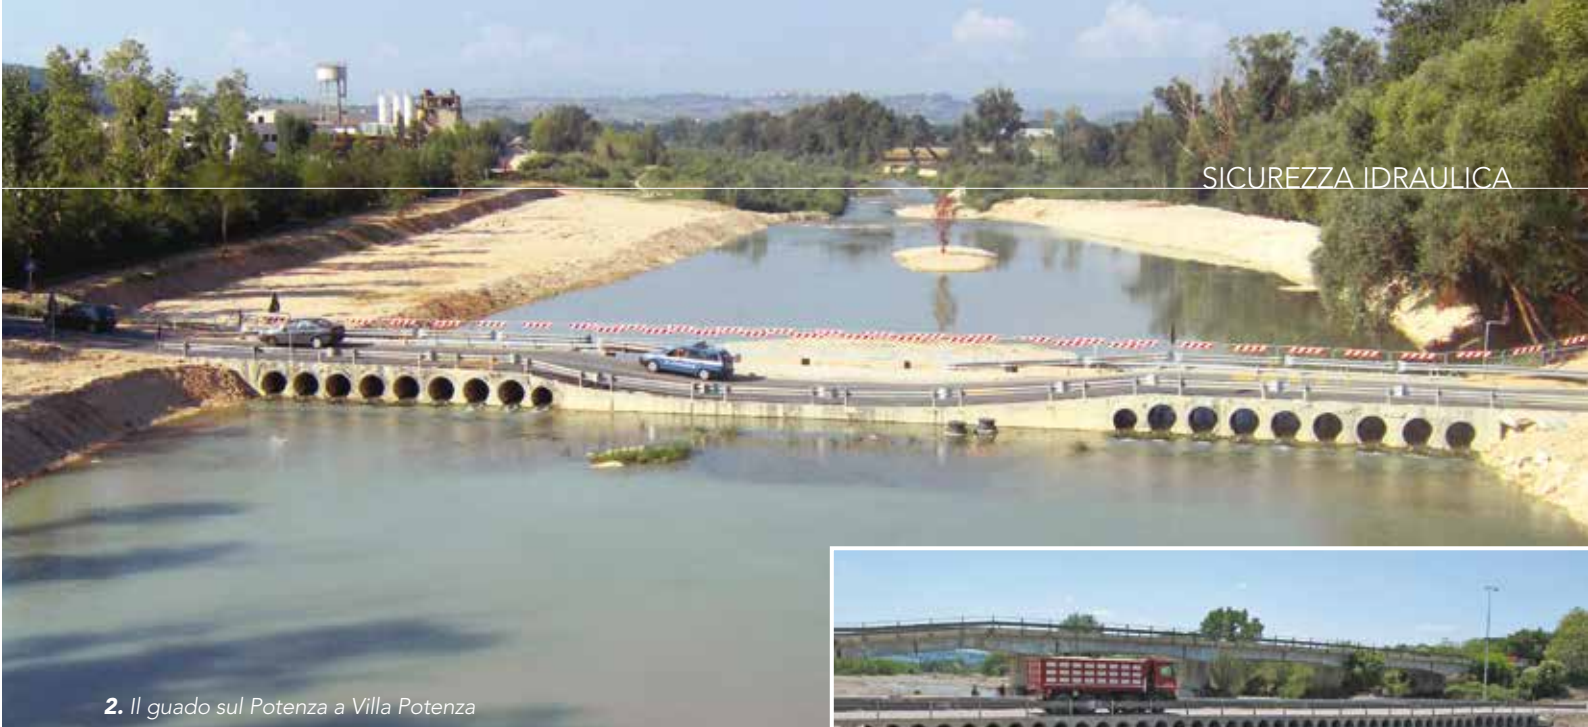
2. Il guado sul Potenza a Villa Potenza

Nella gestione di una rete stradale provinciale di circa 1.500 km come quella di Macerata le situazioni emergenziali non sono infrequenti. Già nel Giugno del 2005, l'Ufficio Tecnico della Provincia di Macerata - in conseguenza di un monitoraggio strutturale - ebbe la necessità di chiudere al transito il ponte della ex S.S. 77 sul fiume Potenza in località Villa Potenza. L'interruzione di un'arteria su cui transitavano mediamente 23.000 veicoli al giorno, di primaria importanza per il Capoluogo e senza valide alternative, richiese il tempestivo ripristino dell'attraversamento.

Grazie anche al periodo climatico favorevole, fu realizzato rapidamente un guado veicolare con una platea in calcestruzzo armato protetta a valle da una paratia di pali. Questa struttura è stata mantenuta in esercizio per i tre mesi circa occorsi per ripristinare il collegamento principale con un risultato complessivamente molto soddisfacente che ha permesso di assicurare la piena agibilità del collegamento stradale.

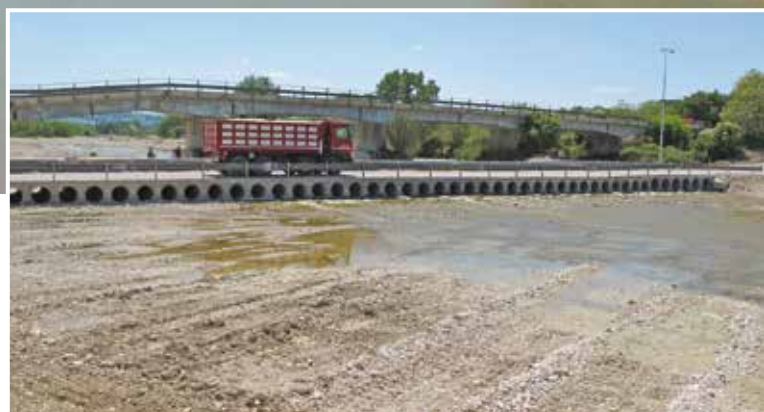
3. Il primo guado sul Fiastra

La progettazione del guado, per il quale era stata ipotizzata una vita utile di due anni, è stata condizionata dalla necessità di dover contenere i costi nonostante la notevole larghezza dell'alveo nel punto di attraversamento. Si è optato pertanto per una platea in calcestruzzo approfondita su i due lati (monte e valle) con setti antisifonamento approfonditi di circa 1 m ed una protezione a valle con una scogliera con massi di grande pezzatura.

La parte in calcestruzzo del guado aveva una lunghezza di circa 70 m più due solette di transizione alle due estremità per ulteriori 10 m circa. Il guado è stato dimensionato per una portata di 20 m³/sec inserendo tubi in calcestruzzo da 80 cm di diametro al centro e 4+4 tubi da 100 cm di diametro lateralmente.

Il guado così dimensionato ha resistito, anche grazie a una costante attività di monitoraggio e manutenzione, circa tre anni. In questo periodo cinque sono state le piene rilevanti (15 Aprile 2012, 14 Settembre 2012, 11 Novembre 2013, 2 Dicembre 2013 e 27 Marzo 2014). Le prime quattro hanno causato dei danni ma si è riusciti sempre a ripristinare il guado con degli interventi di manutenzione quali la riprofilatura dell'alveo, la pulizia degli imbocchi delle tubazioni, la riparazione di erosioni delle rampe d'accesso, il ripascimento della scogliera e la sistemazione delle barriere di protezione. L'ultima piena del 27 Marzo 2014 ha invece portato al collasso la struttura che sebbene mantenuta e ripristinata dopo ogni piena, soffriva comunque dei fenomeni erosivi accumulatisi nei tre anni di esercizio.

Il collasso della struttura, avvenuto in occasione della piena del 27 Marzo 2014, è stato innescato dalla rottura della soletta di transizione in sponda sinistra e quindi dal successivo sifonamento e collasso della struttura in calcestruzzo. I guadi in calcestruzzo armato si comportano infatti come una piastra e quindi sono molto più sensibile ad azioni sui bordi che al centro dove dispongono di buona resistenza e duttilità.

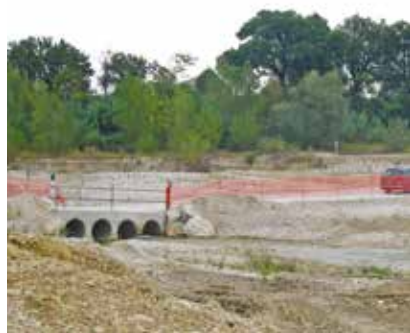
4. Il secondo guado

A seguito del collasso del guado, una importante Azienda di trasformazione di prodotti agricoli della zona si è offerta di contribuire alla realizzazione di un nuovo attraversamento in tempo utile per i raccolti estivi del 2014. Nel Giugno del 2014 è stato quindi realizzato un nuovo guado al posto di quello crollato con un piccolo manufatto in calcestruzzo (quattro soli tubi) posizionato in adiacenza della sponda sinistra. Ciò è stato possibile, data la ridotta portata del torrente nel periodo estivo, canalizzando il corso d'acqua in regime di magra nei tubi e realizzando, con il materiale in loco, un percorso carrabile nel letto del torrente. Una piena, verificatasi nella settimana immediatamente successiva alla sua realizzazione, ha provocato una rotazione rigida del manufatto in calcestruzzo armato che non ne ha però compromesso la funzionalità.

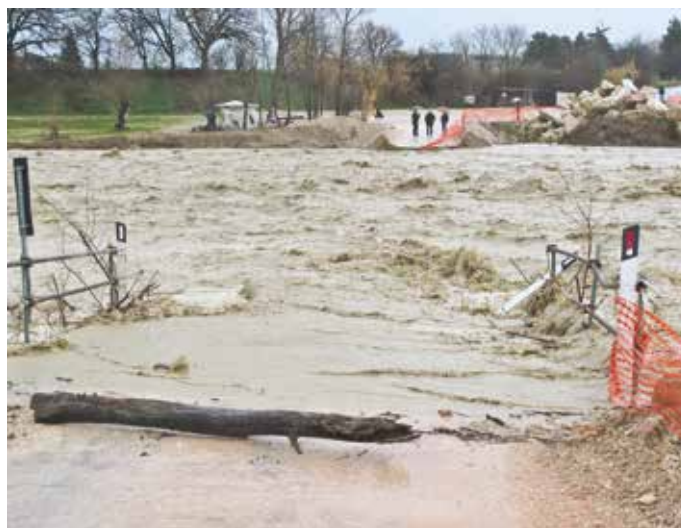
5A e 5B.

I due guadi in occasione di piene sormontanti

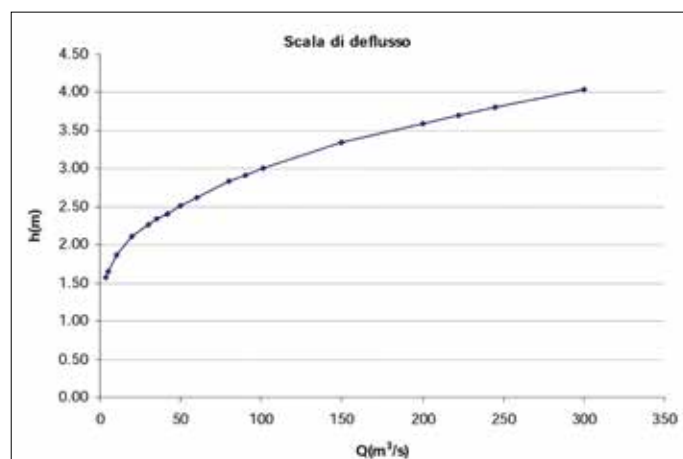
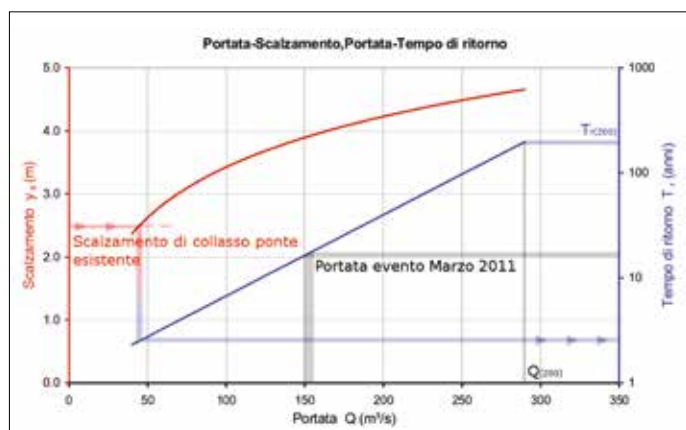
7. Curve Portata-Scalzamento e Portata-Tempo di Ritorno per il ponte sul Fiastra a Corridonia

Si ripropone quindi, anche per la sezione del ponte sul Fiastra, il grafico (Figura 7) contenente le curve Portata-Scalzamento, Portata-Tempo di Ritorno già presentato per la sezione di attraversamento del Chienti a Montecosaro (si veda "S&A" n° 116). Anche in questo caso, il grafico mostra valori elevati di scalzamento pure per eventi tutt'altro che eccezionali sebbene la curva cresca meno velocemente di quella ottenuta per il Chienti a Montecosaro, in cui tali curve non sono state ottenute partendo da misure storiche di deflusso che forniscono informazioni sicuramente più precise sulle portate con tempi di ritorno medio-bassi.

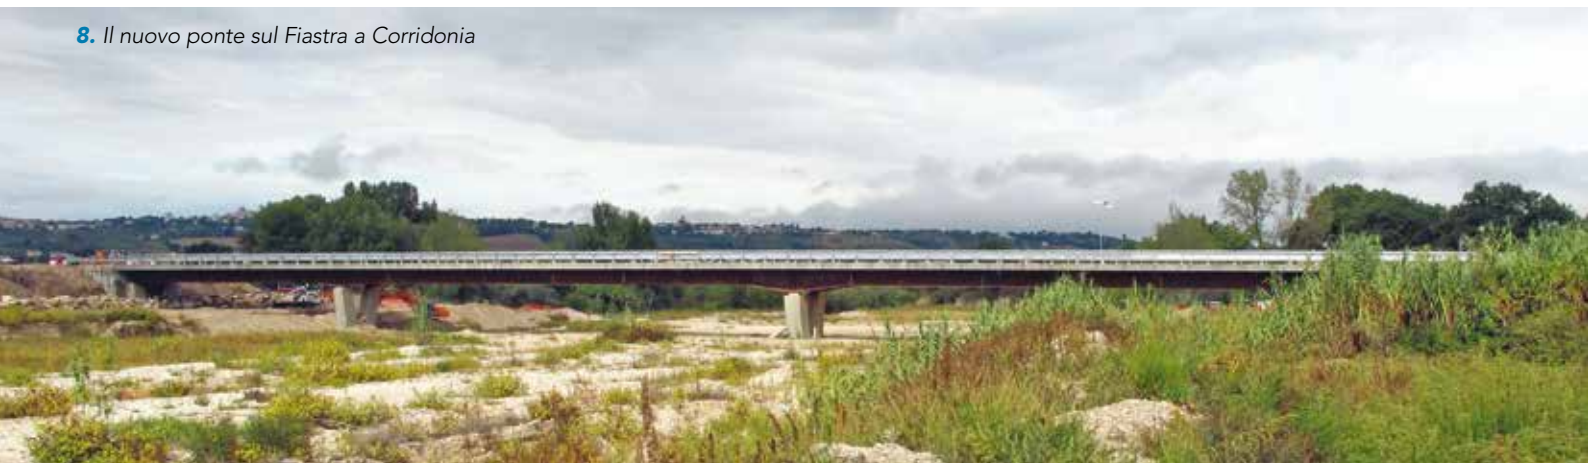
8. Il nuovo ponte sul Fiastra a Corridonia

Il nuovo ponte è stato quindi realizzato con una trave continua a struttura mista in acciaio autopatinante con luci da 55 m per una lunghezza complessiva di 163 m. Questa tecnologia permette oggi di realizzare opere strutturalmente molto efficienti, di costo contenuto e soprattutto di pregevolissimo aspetto architettonico e quindi di ottimo inserimento paesaggistico.
