“СПАСЕНИЕ МОСТА СИДИ РАШИД В АЛЖИРЕ”,

Petrangeli, M. and Pietrantoni, M. (2013)

Спасение моста Сиди Рашид в Алжире

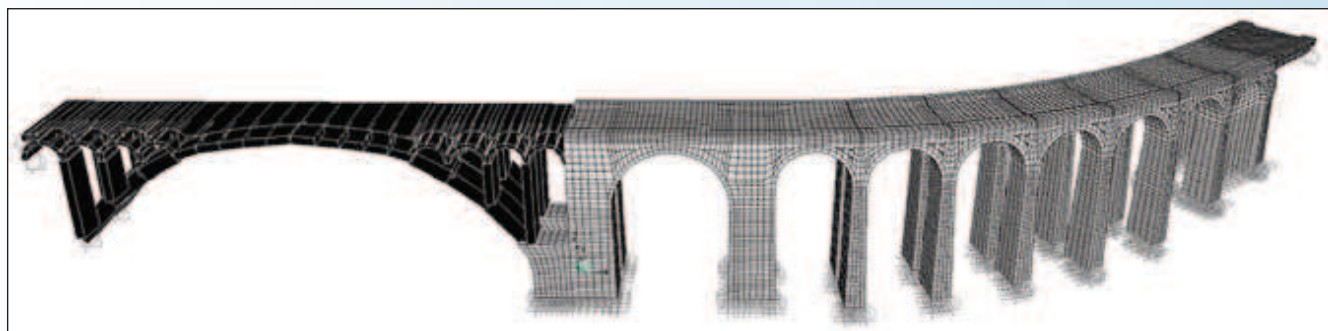
Рис. 5. Математическая модель аркады правого берега и главной арки для расчета по методу конечных элементов

Для расчета по методу конечных элементов (рис. 5) была составлена трехмерная модель моста. Чтобы удержать объем перерабатываемой в расчете информации в приемлемых пределах, в состав модели включили только аркаду правого берега и главную арку, перекрывающую реку Румель. Влияние оставшихся 18 арок левого берега моста было учтено введением граничных элементов (аналогия пружин). Первые семь арок, которые подверглись повреждению, моделировали как конструкцию, составленную из кирпичей, оставшуюся аркаду – как балочные элементы. Принимая во внимание необходимость быстрого выявления механизма повреждения, использовали модель, основанную на аналогии с линейно-упругой моделью, с исключением многократно повторяющихся случаев, когда напряжения растяжения в материале модели переходят границу 0,1 МПа, а напряжения сжатия становятся более 8 МПа. Всего понадобилось только три расчета последовательного
