Progettazione integrata vincente

MARCO PETRANGELI*, MASSIMO PIETRANTONI**, ANDREA TAGLIAFERRI***

Aspetti geologici e geotecnici delle fondazioni del viadotto "La Colorada" sul tronco venezuelano della strada panamericana

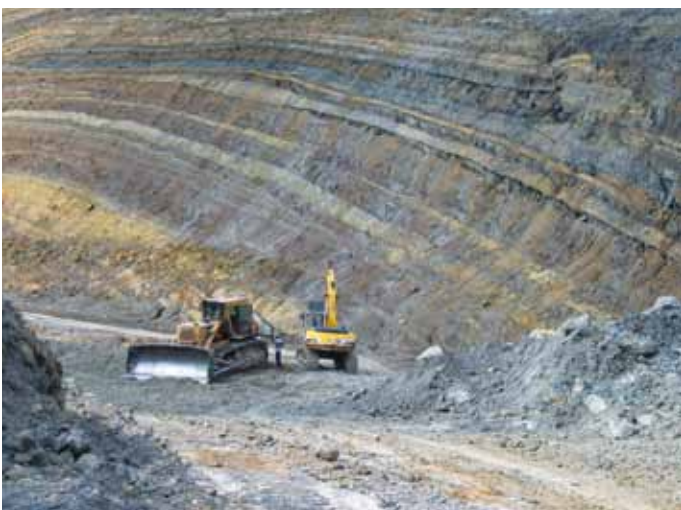
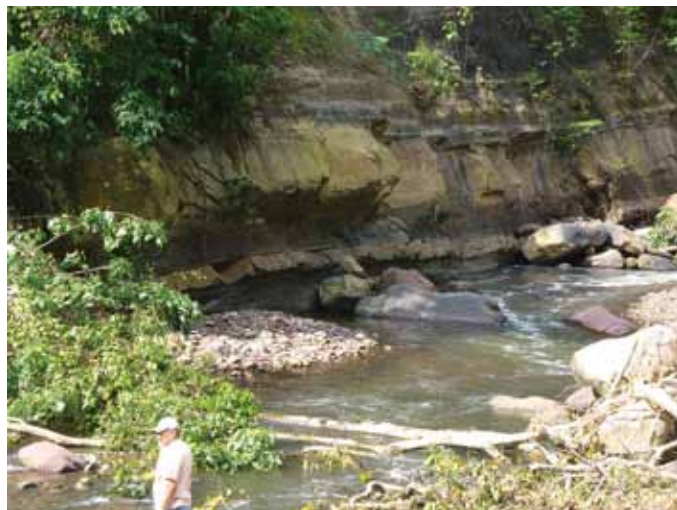
Foto 2 e 3 - Affioramenti della Formazione Carbonera sul versante destro e sul fondo alveo del Rio la Colorada

L'area di studio è collocata nella Cordigliera di Merida, nota anche come Ande venezuelane. Il sito del viadotto è costituito prevalentemente dalla formazione geologica della Carbonera. Sull'intero versante destro, sul fondo dell'incisione e sulla porzione medio-inferiore del versante sinistro affiora infatti una regolare serie stratificata, costituita da siltiti, marne e arenarie, anche in grosse bancate, con intercalazioni di lignite e carbone, molto evidenti per la tipica colorazione nera. Dal punto di vista geologico-strutturale tutta la zona dell'incisione valliva costituisce il fianco sud di una sinclinale che immerge con regolarità verso N80°W con una inclinazione di 30-35°. Tutti gli affioramenti mostrano una discreta regolarità di giacitura, senza particolari ondulazioni o interruzioni tettoniche. Questa particolare struttura geologica comporta una differenza delle condizioni geomeccaniche dei siti di appoggio del viadotto sui due versanti: si evidenzia infatti una giacitura in situazione di sostanziale stabilità sul versante destro (giaciture a reggipoggio) e in condizioni sfavorevoli sulla sponda sinistra (franapoggio), e questo ha portato all'adozione di interventi di fondazione e di stabilizzazione differenziati.

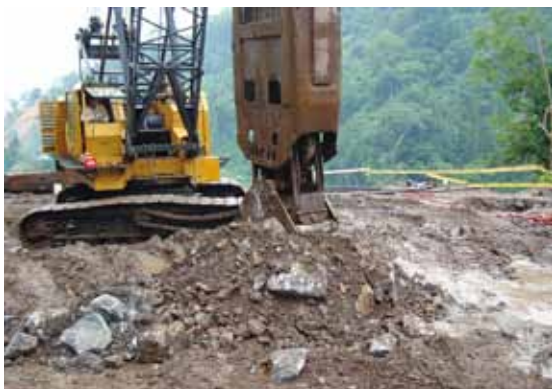
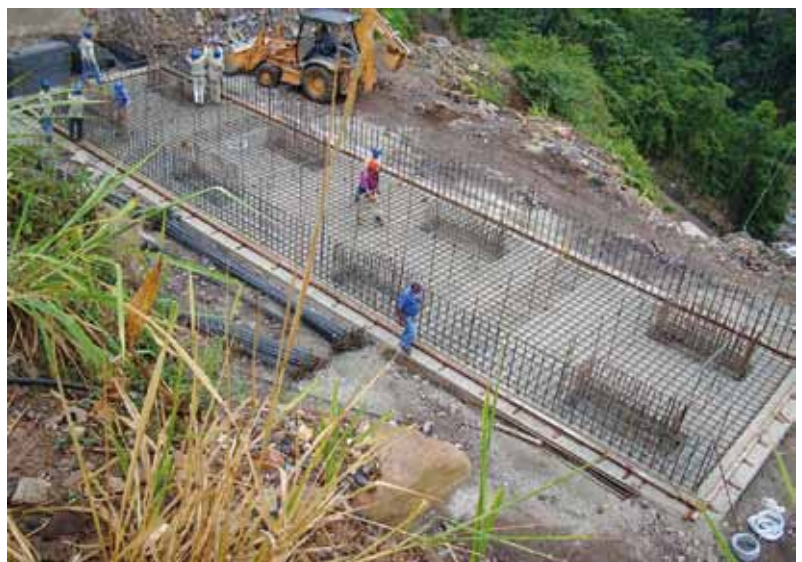
Foto 6 e 7 - Esecuzione dei diaframmi e armatura del plinto della spalla sud

Viste le forti sollecitazioni di taglio dovute alle forze sismiche, si sono adottate fondazioni profonde su diaframmi ("barrettes"), costituiti da pannelli in calcestruzzo armato gettati in opera di dimensioni 0.80x2.20 m di lunghezza 20 m, disposti con la sezione di maggiore inerzia in direzione trasversale, dove le sollecitazioni sismiche risultano maggiori.

Lo scavo con benna mordente ha permesso peraltro di "gestire" con maggiore facilità i grossi trovanti presenti sporadicamente nei depositi conglomeratici.

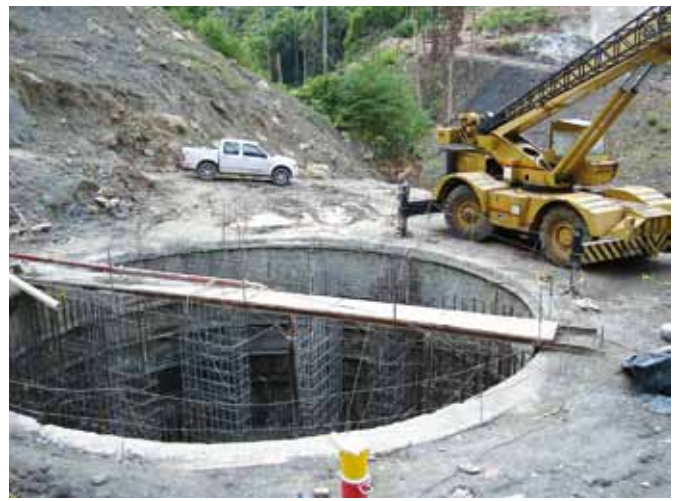
Foto 12 - Armatura radiale del pozzo della Pila 2

matura a raggiera, utilizzando le stesse gabbie di armatura dei diaframmi della spalla sud, che ha consentito di ottimizzare il comportamento strutturale.

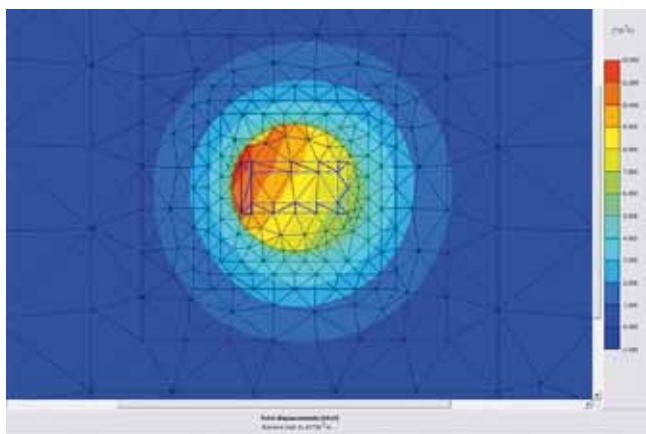
Figura 3 - Spostamenti totali in condizioni di esercizio del pozzo di fondazione

In condizioni di esercizio gli spostamenti totali subiti dall'opera sono invece di poco superiori al centimetro e dovuti quasi esclusivamente alla componente verticale rispetto a quella orizzontale.

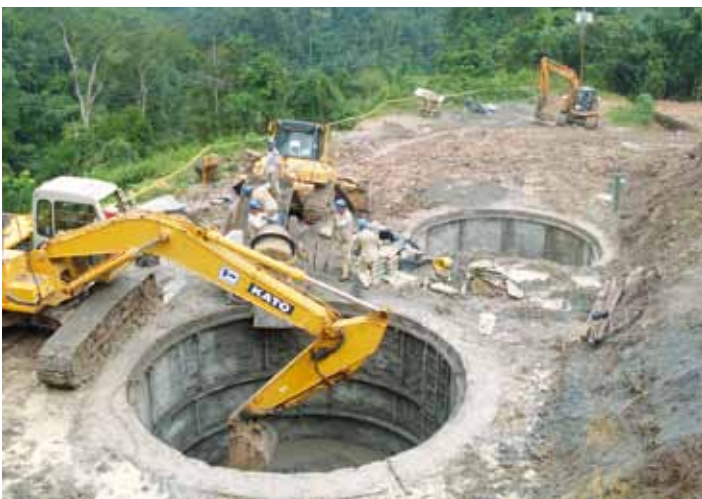
Foto 14 - I pozzi di fondazione della spalla nord durante lo scavo

lità di iniziare i due pozzi a quote diverse, con una disposizione a gradinata. Anche in questo caso è stata disposta una armatura radiale analoga a quella del pozzo della pila 2.

La realizzazione dei due mini-pozzi disposti a gradinata ha consentito di ridurre fortemente gli scavi di fondazione, limitando il disturbo di una scarpata interessata da fenomeni di crollo per ribaltamento dei banconi di arenaria, non visibili nelle foto successive, perché ubicati a valle della scarpata. Maggiori dettagli sugli interventi di consolidamento di questi banconi sono descritti nel capitolo successivo.

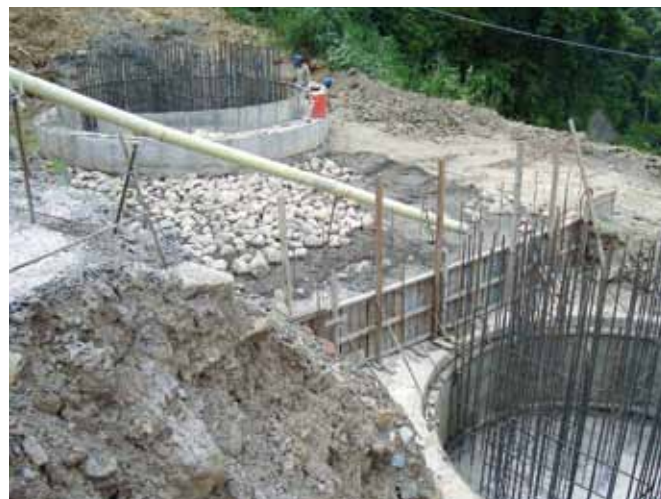
Foto 15 - L'armatura dei pozzi di fondazione della spalla nord

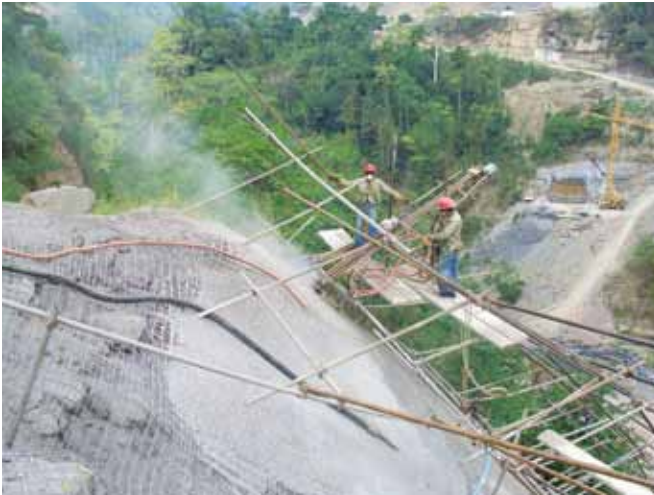
Foto 16 - La chiodatura del versante a valle della spalla sud

Gli interventi di stabilizzazione sono stati realizzati con una chiodatura associata ad una protezione con spritz beton armato, che funge anche da ripartizione della chiodatura, con un criterio del tutto analogo al "soil nailing".

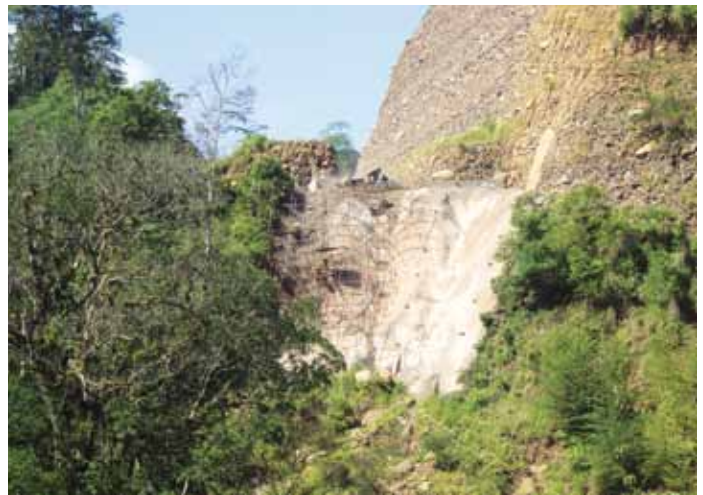
Foto 17 - L'intero intervento di chiodatura e spritz beton del versante a valle della spalla sud

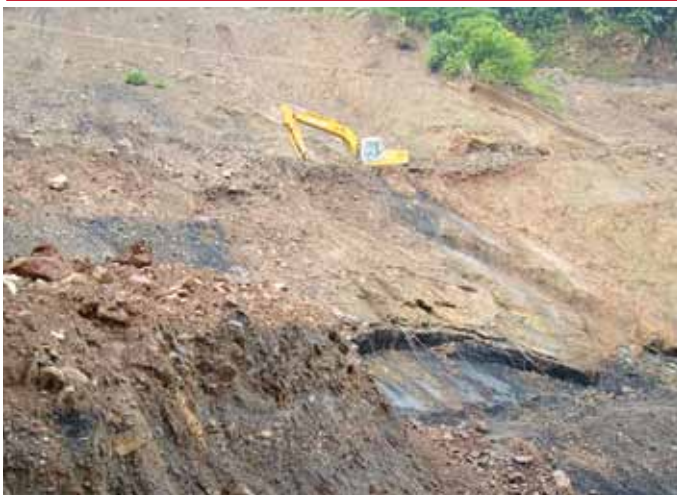
Foto 18 - Gli scavi per la tirantatura degli scavi della pila 1. Si notano gli scivolamenti avvenuti lungo gli strati carboniosi neri

Problemi di stabilità sono stati affrontati anche durante le lavorazioni di tirantatura a causa degli scivolamenti che si sono verificati durante gli scavi temporanei e nel corso della tirantatura. Questi scivolamenti erano facilitati dalla presenza degli interstrati carboniosi, dotati di resistenze attrittive molto basse (v. foto seguenti).

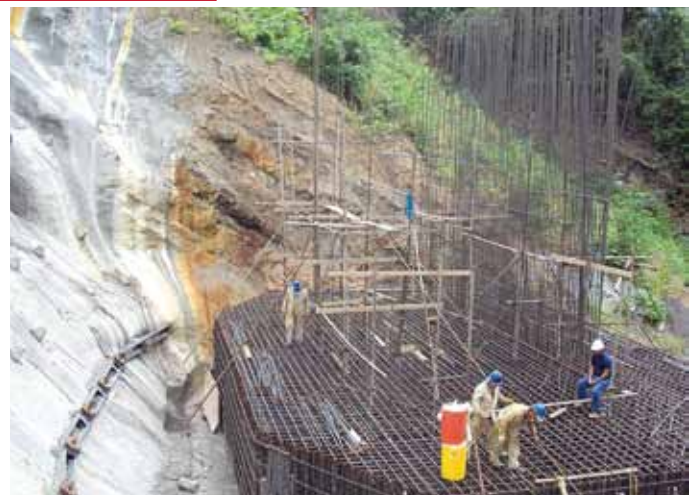
Foto 19 - L'intervento di tirantatura degli scavi della pila 1. Si notano gli strati a frana-poggio

L'intervento è stato realizzato attraverso una protezione superficiale in spritz beton armato e una maglia regolare di tiranti permanenti, posti ad intersasse 2.0x2.0 m, costituiti da 3 trefoli 0.5" con

diametro di perforazione 100 mm, inclinati di 15° rispetto all'orizzontale e con tiro iniziale pari a 30 t. La lunghezza totale risulta variabile da 14 m a 20 m con bulbo di ancoraggio pari a 8.00 m, iniet-

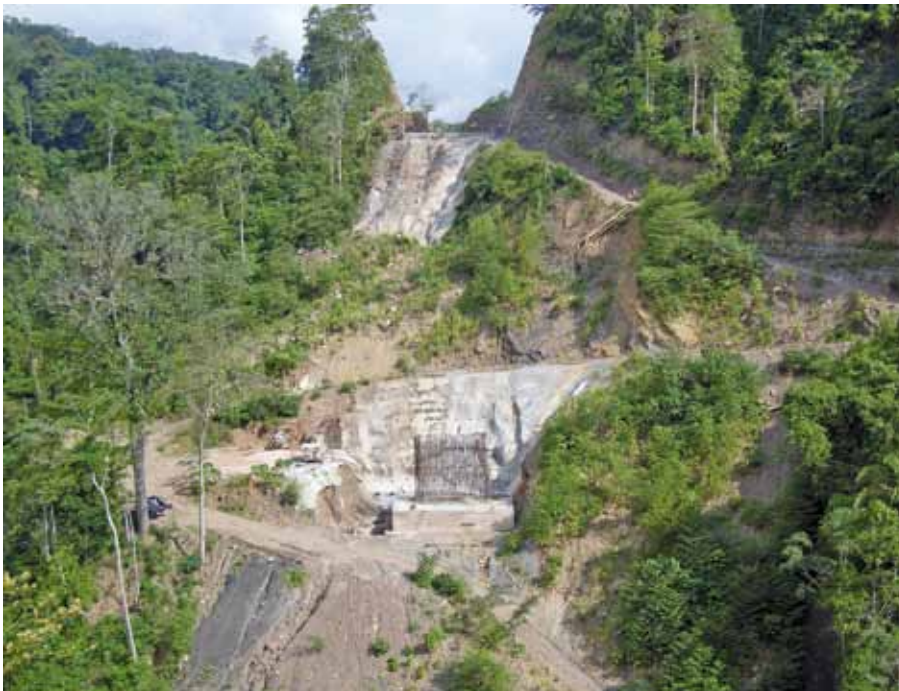
Foto 21 - Gli interventi di consolidamento sul versante sinistro; in alto le opere realizzate al di sotto della spalla sud e in basso il consolidamento degli scavi della pila 1

L'insieme degli interventi realizzati sulla sponda sinistra è illustrato nella foto 21. Sulla sponda destra gli interventi

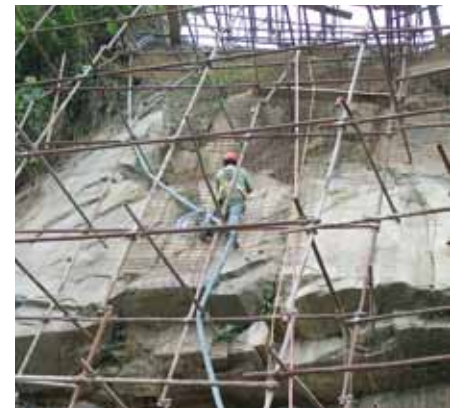
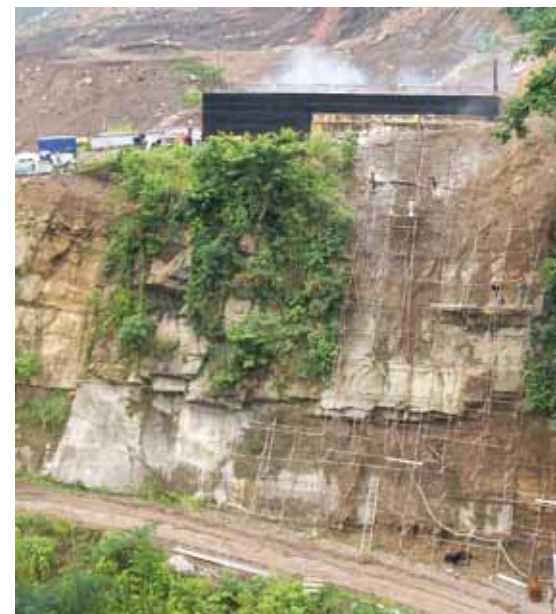
Foto 22 e 23 - Gli interventi di chiodatura del bancone di arenaria della spalla nord

Si è provveduto quindi ad un classico intervento di chiodatura e protezione con spritz-beton armato.

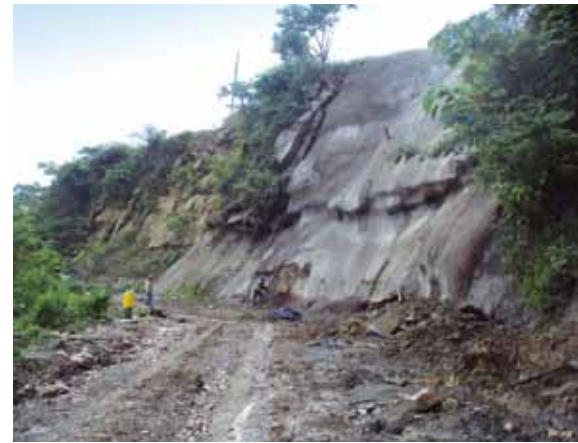
Foto 24 - 25 - 26 - 27 - I banconi di arenaria affetti da fenomeni di "toppling": prima (a sx) e dopo (a dx) dell'intervento di chiodatura

Tuttavia, come già accennato, sulla ripida scarpata a valle e a estremo ridosso della spalla nord, i banconi di arenaria risultavano suddivisi da un sistema di giunti e fratture che provocavano crolli e ribaltamenti per "toppling"; questi fenomeni erano accentuati anche dallo scalzamento provocato dall'erosione

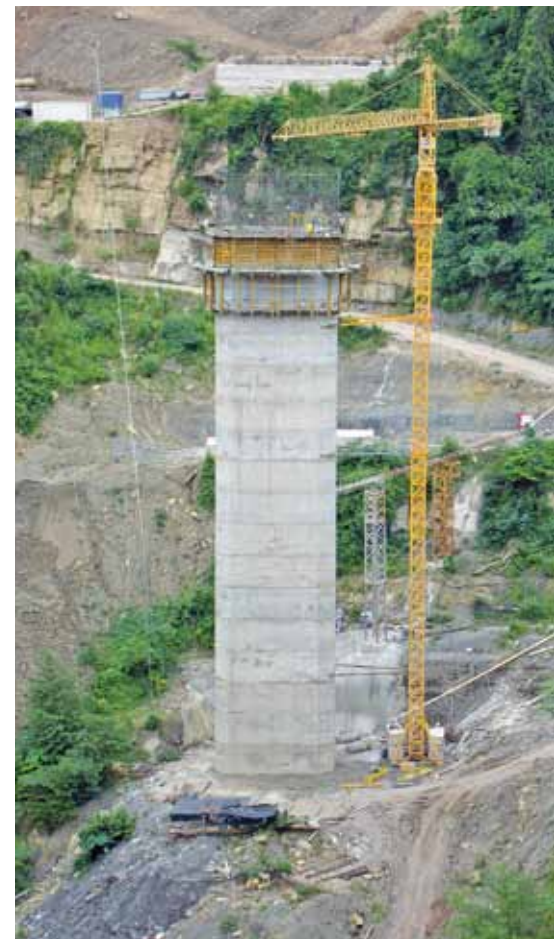
Foto 28 - La sponda destra con in primo piano la pila 2 in elevazione e in alto la spalla nord con gli interventi di chiodatura in corso
